Università degli Studi di Ferrara

DOTTORATO DI RICERCA IN "TECNOLOGIA DELL'ARCHITETTURA"

**LINEE GUIDA DI INTERVENTO SU IMBARCAZIONI IN USO A
STRUTTURA LIGNEA O COMPOSITA LEGNO-METALLO**
**Proposta di metodo per l'esecuzione degli interventi di restauro e
sistema di catalogazione del patrimonio marittimo nazionale**

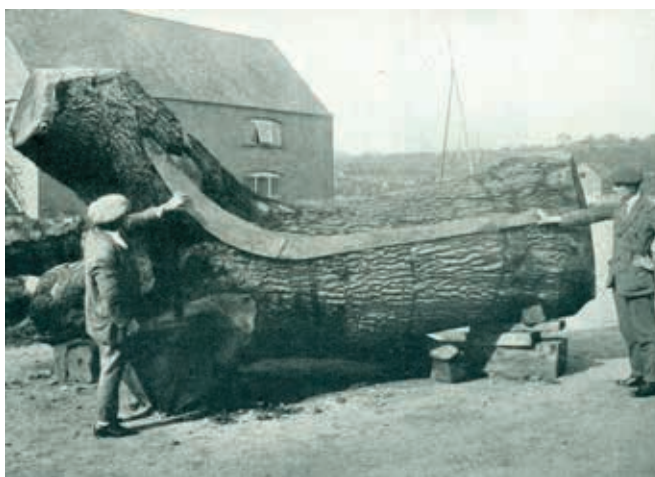
Figura 6. La presa di una sagoma per un elemento della chiglia di un'imbarcazione (Fox 1936, p.38).

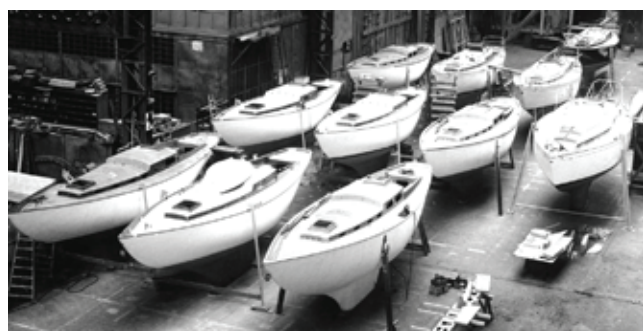
Alcune immagini della costruzione delle imbarcazioni della serie Maica presso "Les Constructions Mécaniques de Normandie" (Class Maica 2006).

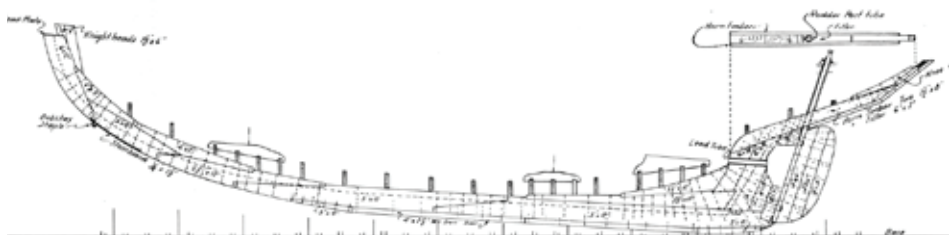
Sviluppo e accoppiamento di più elementi che formano la chiglia di un'imbarcazione. È visibile con tratteggio la battuta e la traccia del passaggio delle numerose ferramenta passanti di vincolo (Chapelle 1941, p.206).

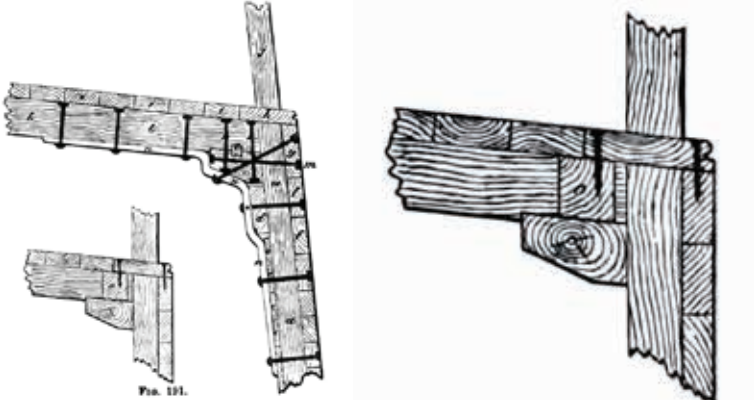
<p>Sezione in corrispondenza del giunto scafo coperta di un'imbarcazione con dormiente di taglio il legno (Hope 1903, p.74) e orizzontale (Kemp 1900, p.105).</p>

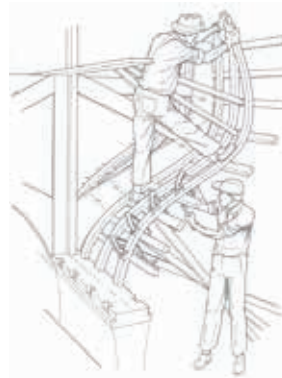
La sezione di un'imbarcazione con ordinate piegate a vapore, queste sono affiancate al madiere e vincolate a queste attraverso utilizzo di ferramenta) (Chapelle 1971, p. 253) e una fase della messa in opera delle ordinate piegate a vapore in una nuova costruzione (McIntosh, Manning 1987, p.73).

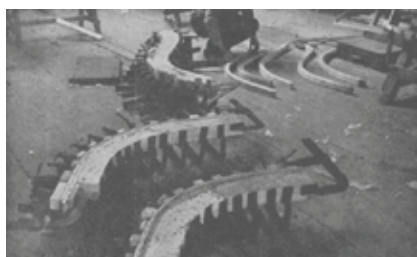
La realizzazione di un'ordinata cerchiata che comprende anche le strutture del ponte di coperta. Saranno previsti, in fase di messa in opera, opportuni riempimenti (chiglia e zona giunto scafo-coperta) (Gutelle 1981, p.226) e realizzazione di ordinate lamellari in un cantiere tramite l'utilizzo di dime (Capozza 1960, p.132).

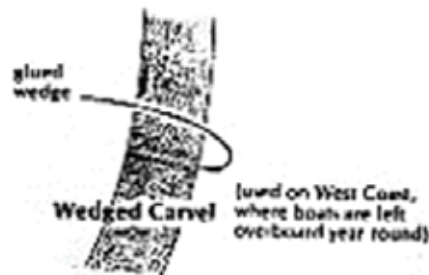
Il fasciame a corsi accostati incollati. Il comento è predisposto per essere incollato e non presenta quindi lo spazio per accogliere il calafataggio.

È in qualche modo il sistema costruttivo precursore del moderno strip planking*. Il fasciame prevede la medesima tecnica costruttiva e di sagomatura illustrata precedentemente ad eccezione del comento, il quale, non è predisposto per accogliere il calafataggio e costituisce una semplice zona di contatto tra le due tavole che saranno incollate quindi tra loro (in seguito la fresata semicircolare permetterà di aumentare la superficie d'incollaggio e di limitare i problemi in fase di adattamento dei corsi). Questa tecnica costruttiva semplifica le operazioni di manutenzione periodica richieste dalla presenza del calafataggio pur, se realizzata a regola d'arte, presentando gli stessi vantaggi in quanto ad impermeabilità dello scafo. È necessaria più attenzione di quanta ne richieda una fasciame calafatato durante i periodi di rimessaggio dell'imbarcazione al secco affinché, a seguito dell'eccessiva disidratazione del legno, non avvengano spaccature nelle tavole e scollaggi in corrispondenza dei comenti. È quindi necessario limitare i periodi di rimessaggio in condizioni climatiche che portino a eccessivo essiccamento nelle strutture dell'imbarcazione.

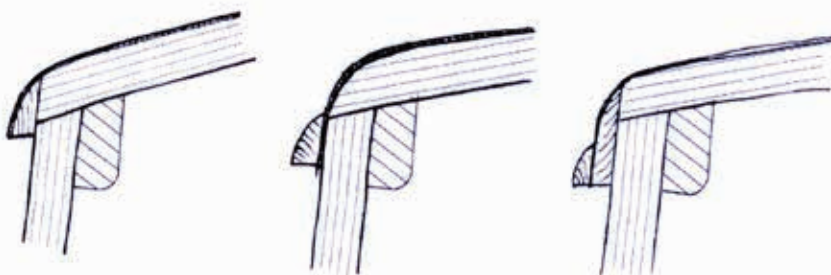
Particolare del giunto tra il celino e l'alzata di una tuga di un'imbarcazione. Il morale in massello interno è la struttura alla quale i pannelli in compensato vengono avvitati e incollati. Le teste del compensato sono sempre mascherate eventualmente anche con tessuto (vetro o tela tradizionale) (Lodigiani 2008, p.377).

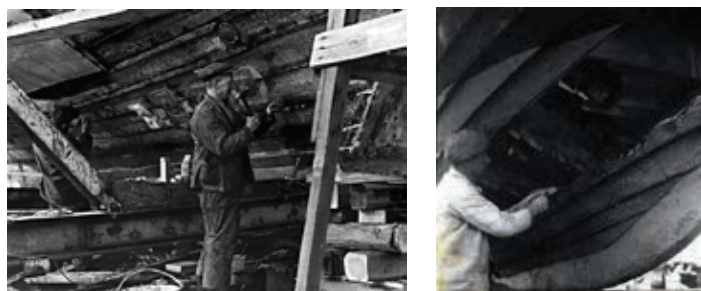
Figure 1 e 2. Interventi di manutenzione ordinaria (Stockholm Maritime Museum 2013).

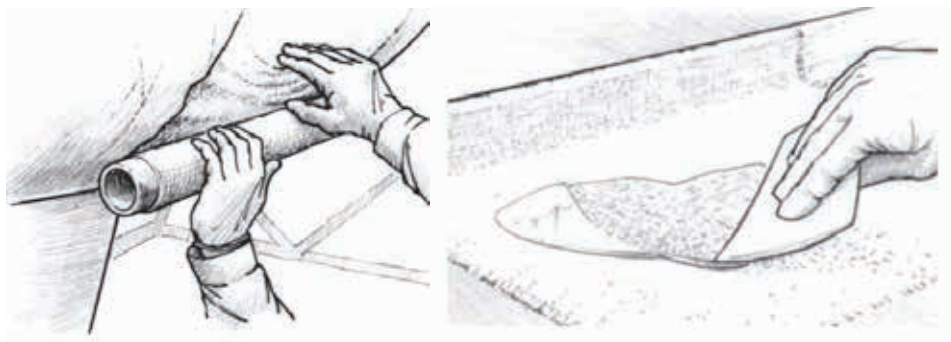
- rivestimento con tessuto di vetro:
prevede il rivestimento dello scafo con tessuto di vetro impregnato con resina epossidica (dopo consolidamento della zona dei comenti o con stuccatura o con sverzatura). Segue stuccatura a rasare.

Figura 6. Rivestimento con tessuto di vetro e impregnazione con resina epossidica (Gougeon 2005, pp.126,368).

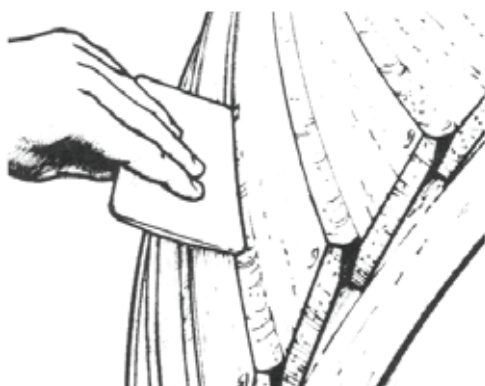
- cordonatura:
si creano dei cordoli di resina epossidica addensata tra gli spigoli di una tavola del fasciame e l'altra evitando così i movimenti e le possibili vie d'acqua tra le connessioni. In ultimo è prevista l'impregnazione totale dello scafo con resina per impermeabilizzare le superfici dall'umidità.

Figura 7. La cordonatura di uno scafo a clinker (Gougeon 1990, p.50).

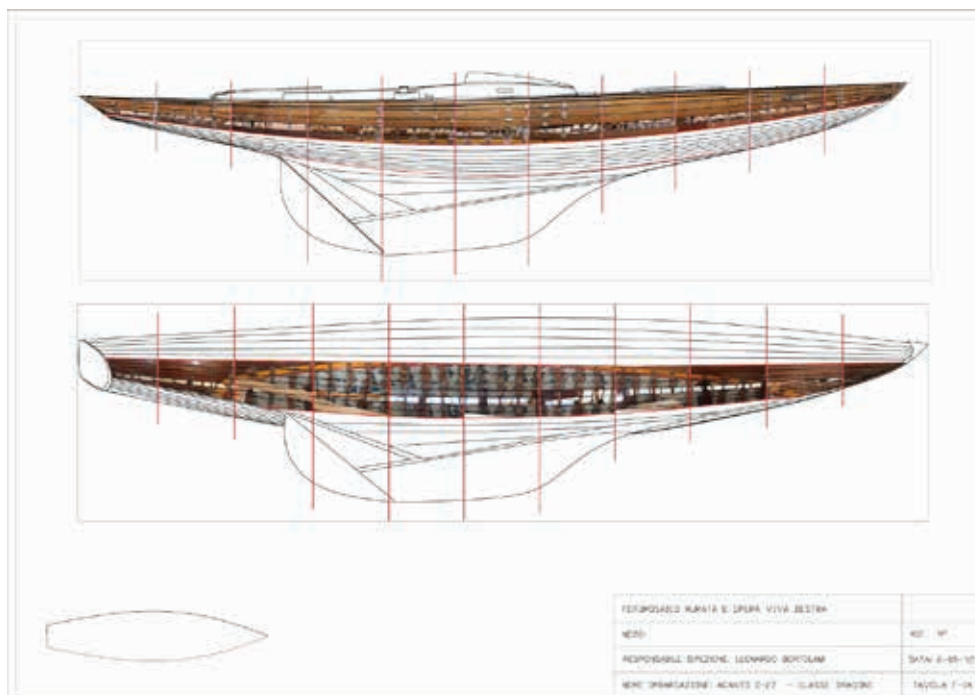
Figura 19. Il fotomosaico della murata destra e del ginocchio di un'imbarcazione della classe Dragone.

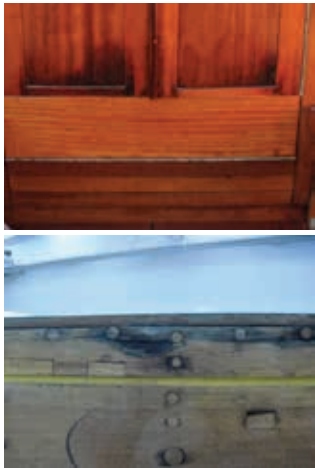
ABACO DEL DEGRADO TIPICO DELLE IMBARCAZIONI A STRUTTURA LIGNEA O COMPOSITA LEGNO-METALLO				
DEGRADO	DESCRIZIONE	MATERIALE	SIMBOLOGIA	RIFERIMENTO FOTOGRAFICO
Assorbimento di umidità	Situazione di assorbimento e penetrazione di acqua piovana e/o marina nelle strutture, solitamente denunciata dalla comparsa di aloni scuri nella fibra del legno	Legno

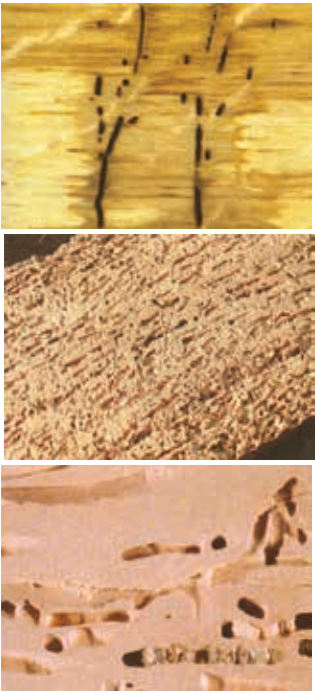
*
Attacco entomatico	Degrado del legno causato da larve o insetti xilofagi che scavano gallerie all'interno del legno	Legno

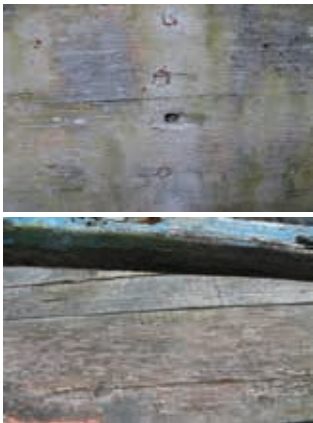
Attacco fotolitico	Alterazione cromatica e talvolta di resistenza, del legno dovuta ai fenomeni ossidativi dell'acqua, dell'ambiente atmosferico e della radiazione ultravioletta. Tipicamente si ha la formazione di una patina grigia sulla superficie del legno nudo	Legno

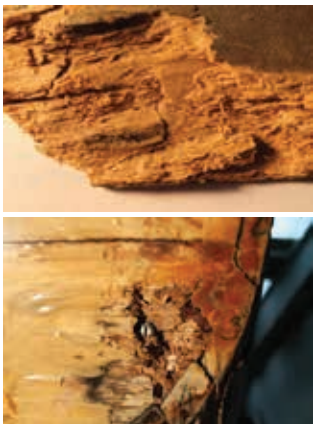
Carie	(Sinonimo: marciume) degradamento del legno causato da funghi che provocano perdita progressiva di massa, di resistenza meccanica, di durezza e generalmente anche variazioni di colore e di aspetto. Tali funghi possono essere attivi soltanto se il legno ha umidità maggiore del 18-20%	Legno

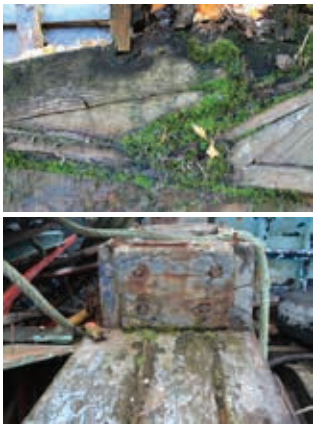
Colonizzazione biologica	Presenza riscontrabile macroscopicamente di macro organismi (alghe, funghi, licheni, muschi, piante superiori)	Legno, metallo

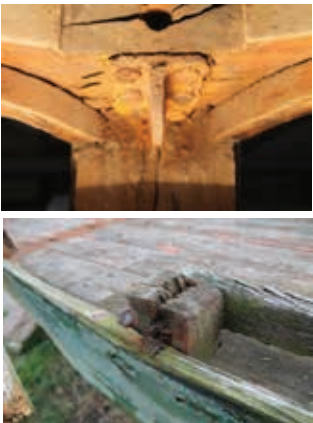
Corrosione	Presenza di fenomeni corrosivi estesi anche alla sezione resistente delle ferramenta	Metallo

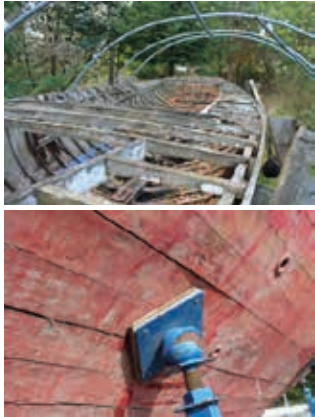
<p>Deformazione</p>	<p>Variazione della sagoma o della forma che interessa l'intero spessore del materiale</p>	<p>Legno, metallo</p>

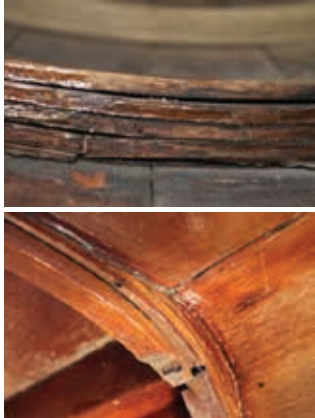
<p>Delaminazione</p>	<p>Degradamento dovuto a perdita di incollaggio tra le componenti di una struttura realizzata in lamellare, solitamente dovuto a stress eccessivo o a forte presenza di umidità per prolungati periodi</p>	<p>Legno</p>

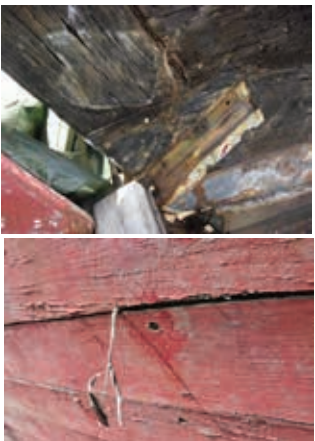
<p>Distacco del calafataggio dello scafo</p>	<p>Degrado dovuto alla perdita di coesione tra il legno, dei canti dei comenti del fasciame, e il calafataggio (stoppa, cotonina e stucco)</p>	<p>Legno, calafataggio</p>

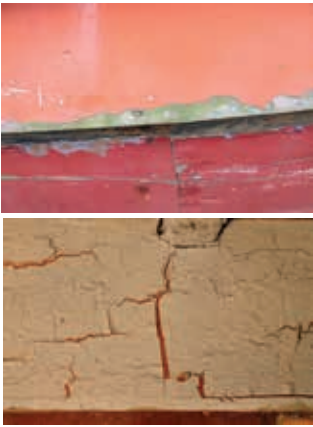
Distacco smalti	Situazione di perdita di coesione tra la superficie del legno e lo smalto di finitura per causa delle condizioni ambientali, dell'umidità e della radiazione ultravioletta	Legno, metallo

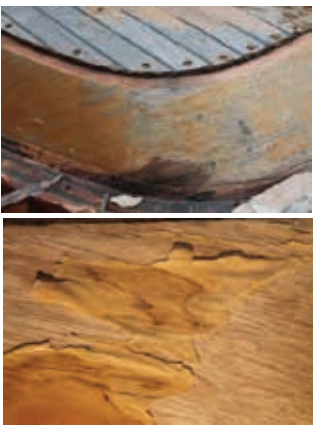
Distacco vernici	Situazione di perdita di coesione tra la superficie del legno e le vernici di finitura per causa delle condizioni ambientali, dell'umidità e della radiazione ultravioletta	Legno

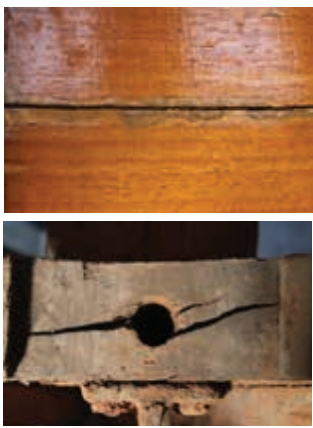
Fratturazione o fessurazione	Soluzione di continuità del materiale che implica spostamento reciproco delle parti	Legno, metallo

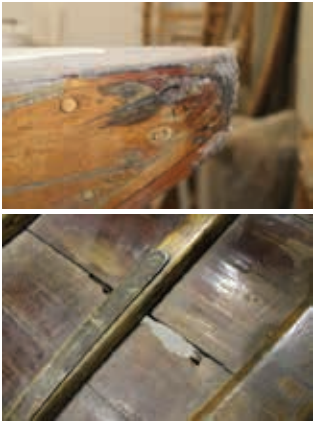
<p>Mancanza</p>	<p>Perdita di elementi tridimensionali</p>	<p>Legno, metallo</p>

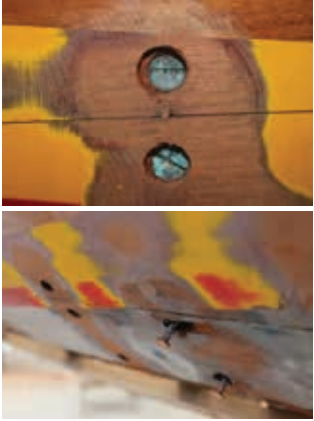
<p>Ossidazione</p>	<p>Presenza di ossidazione superficiale e non, riguardante le ferramenta in opera</p>	<p>Metallo</p>

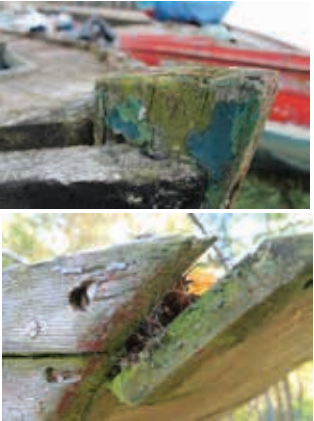
<p>Patina biologica</p>	<p>Strato sottile ed omogeneo, costituito prevalentemente da organismi, variabile per consistenza, colore e adesione al substrato</p>	<p>Legno, metallo</p>

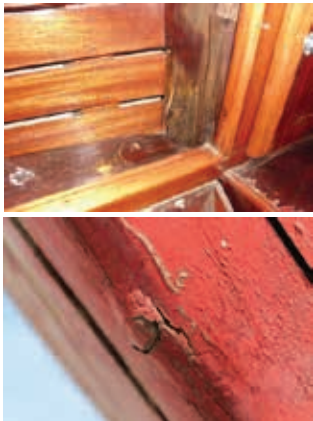
Rigonfiamento	Sollevamento superficiale del materiale di forma e consistenza variabili	Legno

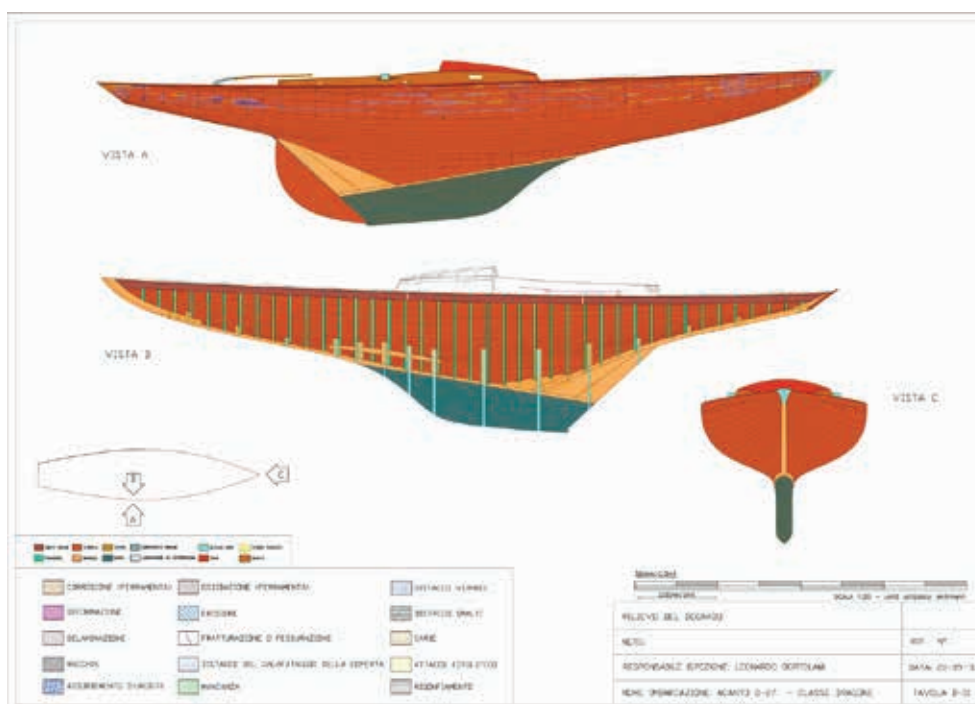
Figura 20. Tavola di mappatura del degrado del fasciame della murata destra di un Dragone.

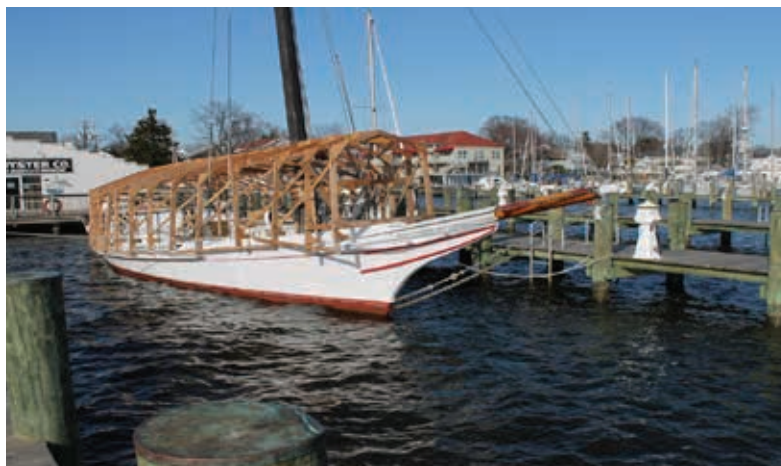
Figura 22. Imbarcazione del tipo skipjack in fase di stabilizzazione in acqua presso i pontili del Chesapeake Bay Maritime Museum (Annapolis, Maryland USA). Sono chiaramente visibili le strutture di legno predisposte per sorreggere il sistema di copertura della coperta.

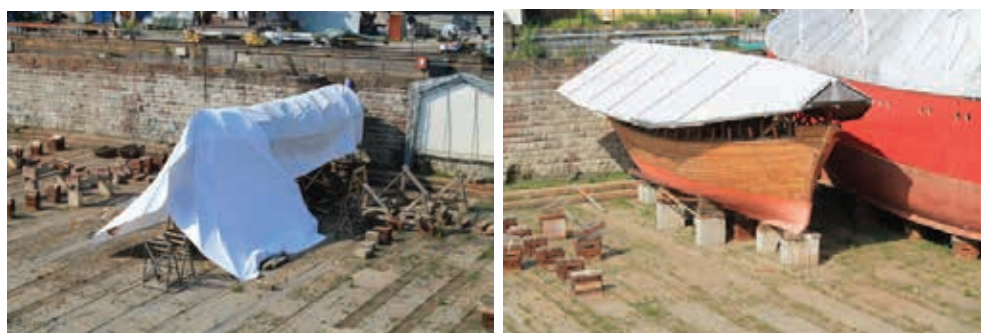
Figure 27 e 28. Esempi di coperture realizzate per il ricovero temporaneo di imbarcazioni in legno, in attesa d'interventi di manutenzione, all'interno di un bacino di carenaggio presso la fortezza marina di Suomenlinna (Helsinki).

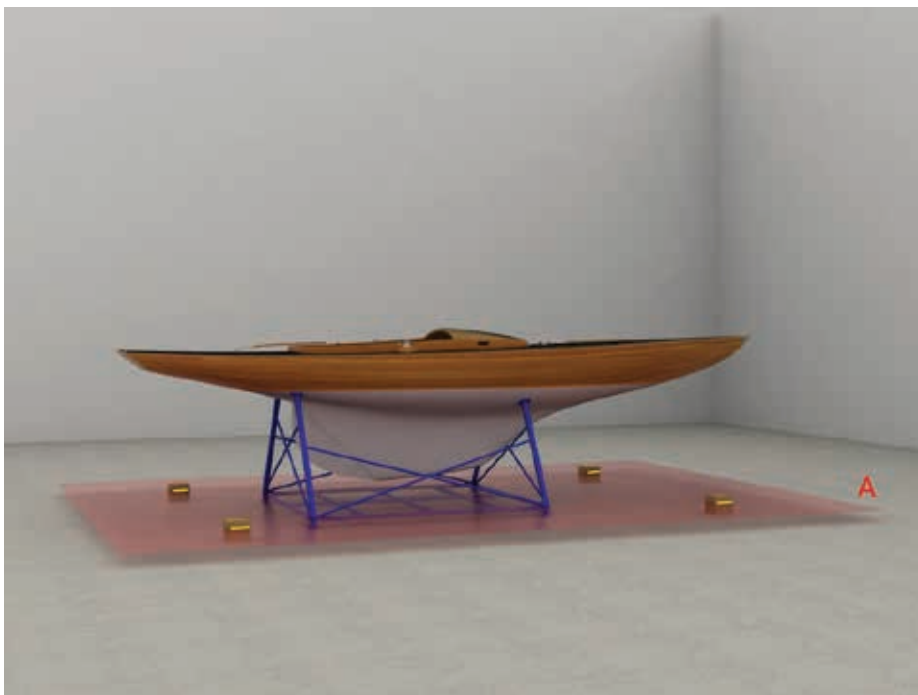
Figura 31. Il piano immaginario A così come apparirebbe intersecante le tracce riportate sui target.

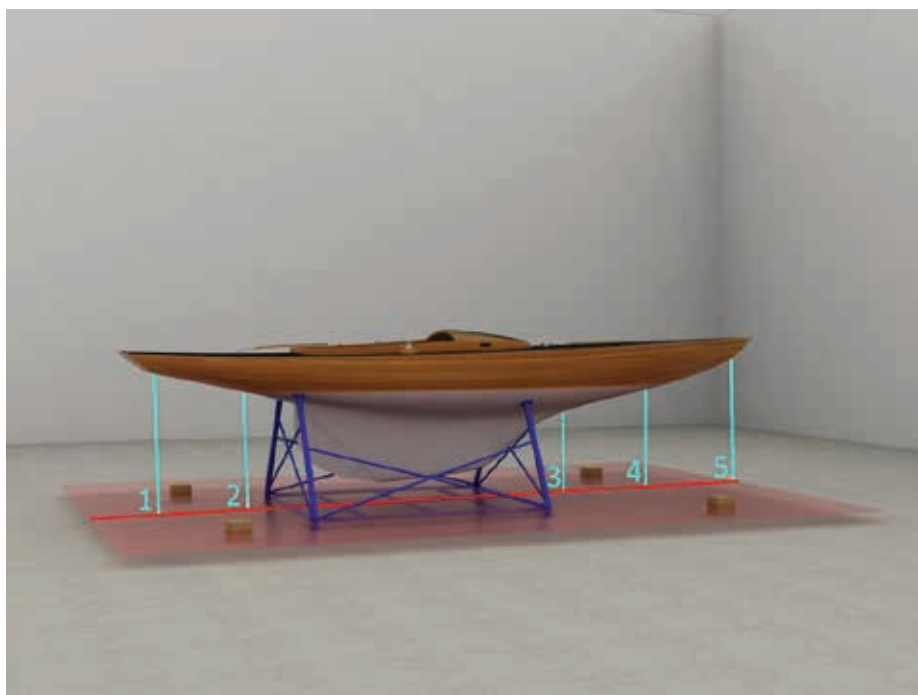
Figura 36. La preliminare verifica delle distanze (1, 2, 3, 4) tra profilo inferiore della chiglia e piano A per le successive fasi di quantificazione dell'entità delle deformazioni tramite il confronto con i disegni quotati.

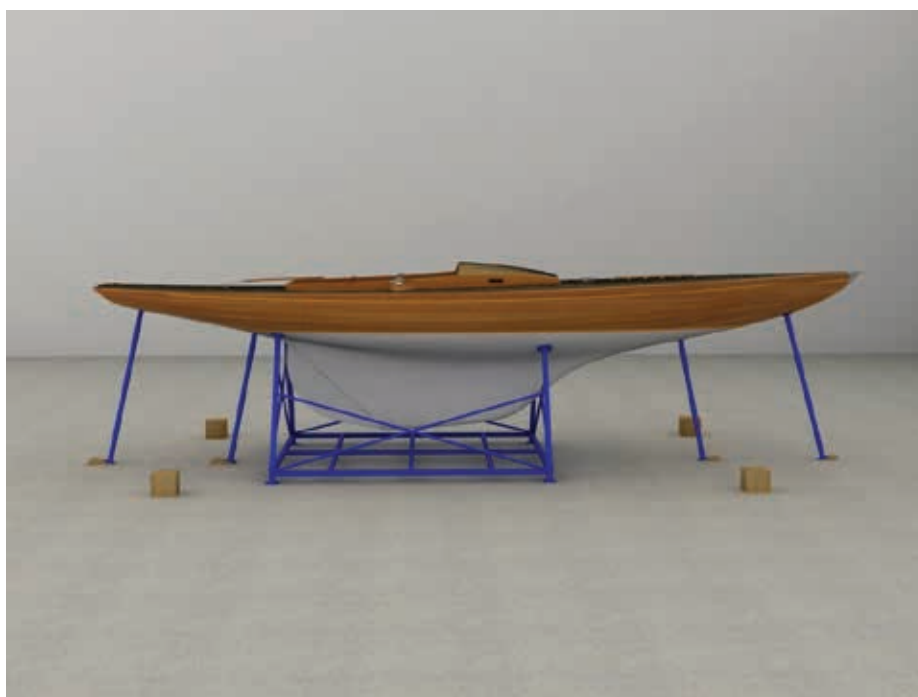
Figura 37. La fase di correzione delle deformazioni tramite puntellamento della chiglia.

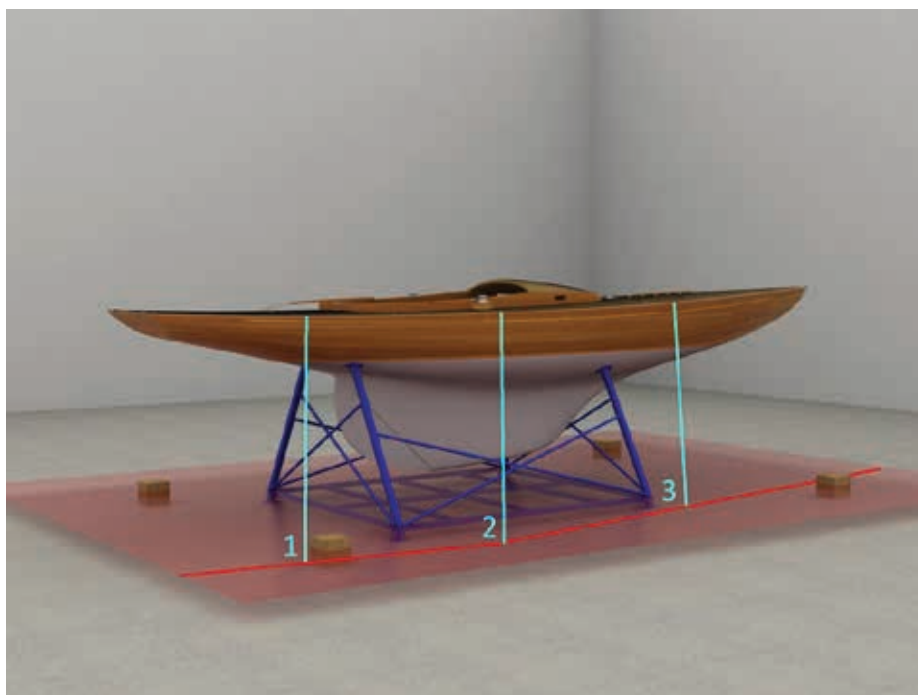
Figura 39. La preliminare verifica delle distanze (1, 2, 3) tra il bordo superiore della cinta e il piano A per le successive fasi di quantificazione dell'entità delle deformazioni tramite il confronto con i disegni quotati.

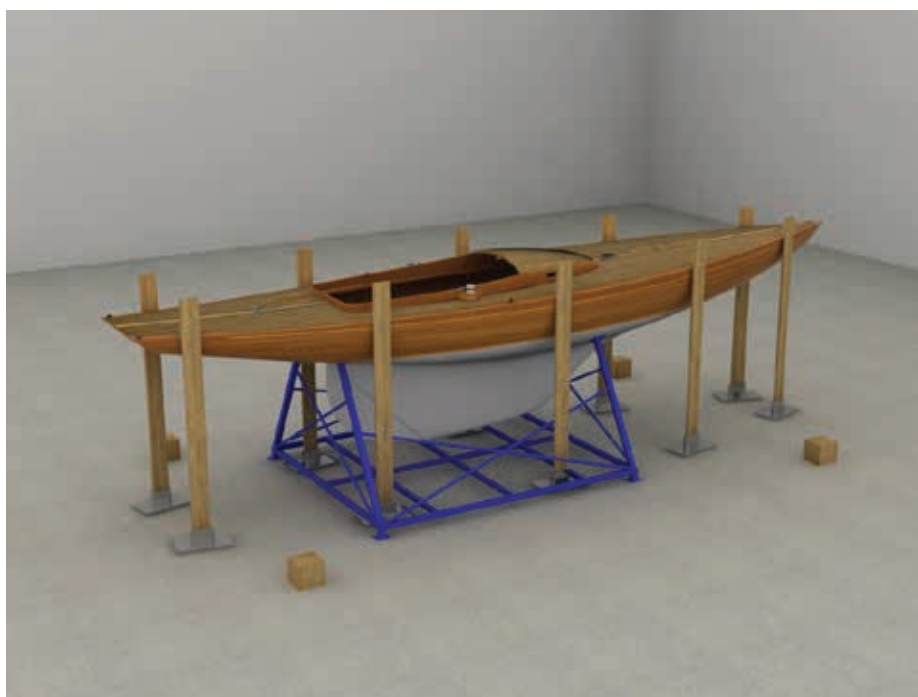
Figura 40. La fase di correzione delle deformazioni tramite sollevamento delle zone soggette a cedimenti per mezzo di puntelli regolabili in altezza. I puntelli possono essere realizzati con tavole in legno. Un'efficace sistema, nel caso di assenza della coperta, è l'utilizzo di morsetti per vincolare all'altezza corretta il complesso cinta-dormiente. Nel caso in cui la coperta sia ancora in opera possono essere utilizzate delle ferramenta passanti sfruttando i fori di ferramenta originali già presenti in opera.

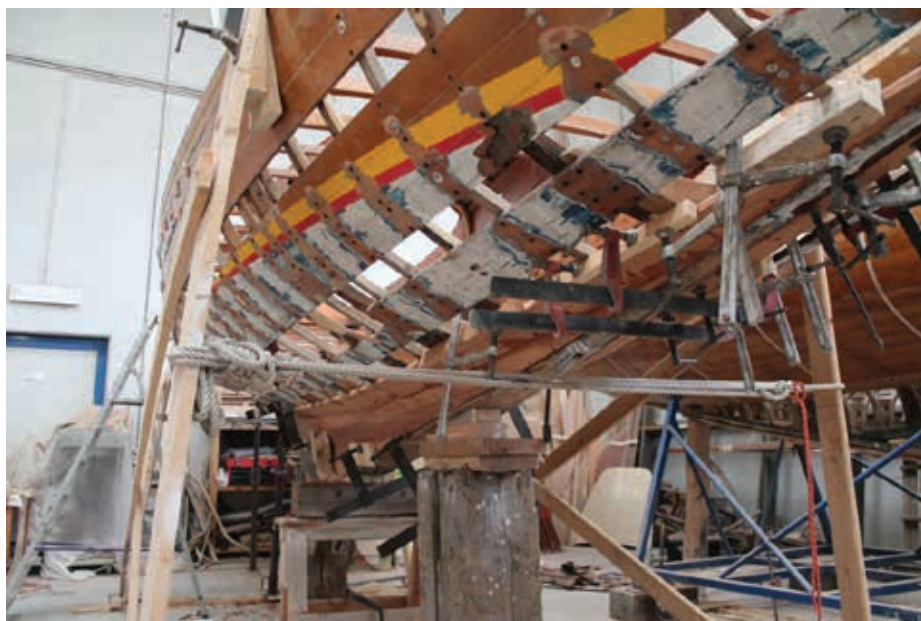
Figura 41. Fase di sostentamento e correzione dei cedimenti presenti (e potenziali anche a causa della rimozione della coperta) di un'imbarcazione della classe Dragone. Lo stato di degrado unito all'estrema leggerezza delle strutture dell'imbarcazione hanno imposto un'accurata attività di stabilizzazione durante tutte le fasi di esecuzione dell'intervento. Sono chiaramente visibili le tacche di sostentamento della chiglia, le tavole di sostegno della cinta collegate tra loro per garantire stabilità all'insieme della struttura.

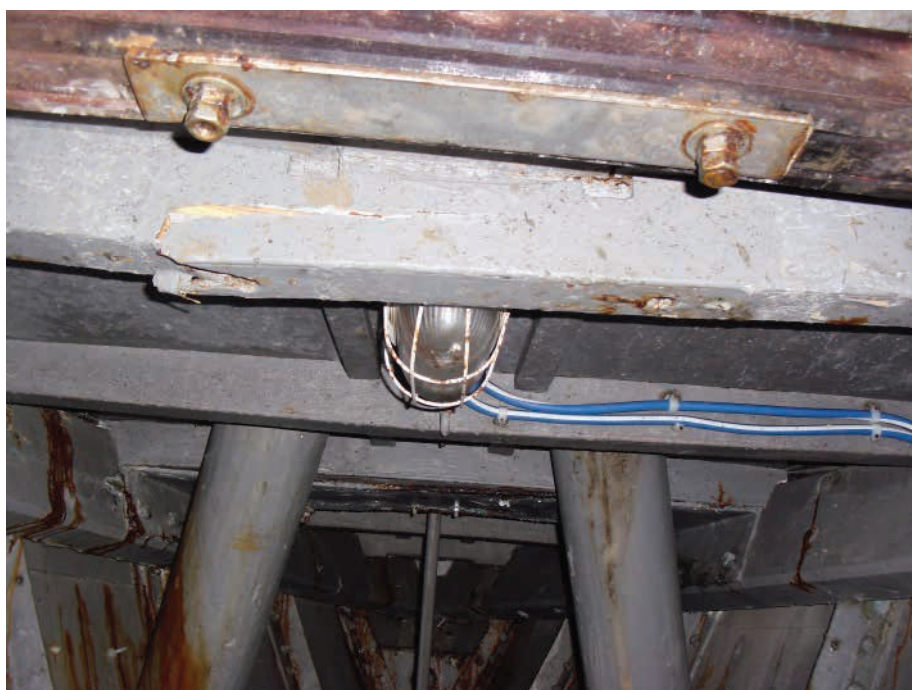
Figure 45 e 46. Deformazioni localizzate nella zona di coperta nei pressi di un grosso verricello dell'ancora. Lo sfondamento di una coppia di bagli ha portato all'appiattimento della bolzonatura del ponte che addirittura presenta un'inclinazione inversa, con formazione di ristagni d'acqua.

Una soluzione d'intervento prevede la rimozione degli elementi deformati e la loro ricostruzione con materiali di sostituzione ristabilendo la continuità delle superfici ricostruite. Ad esempio, lo sfondamento di una zona della coperta può essere risolto eliminando la zona deformata e ricostruendo bagli e rivestimenti con legnami adatti in opera.

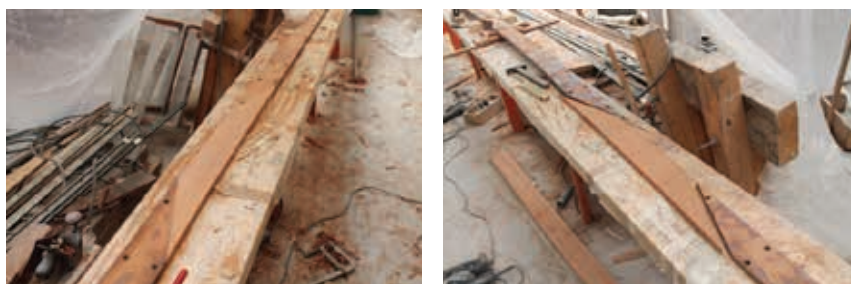
Ricostruzione parziale (R2) di un corso di fasciame.

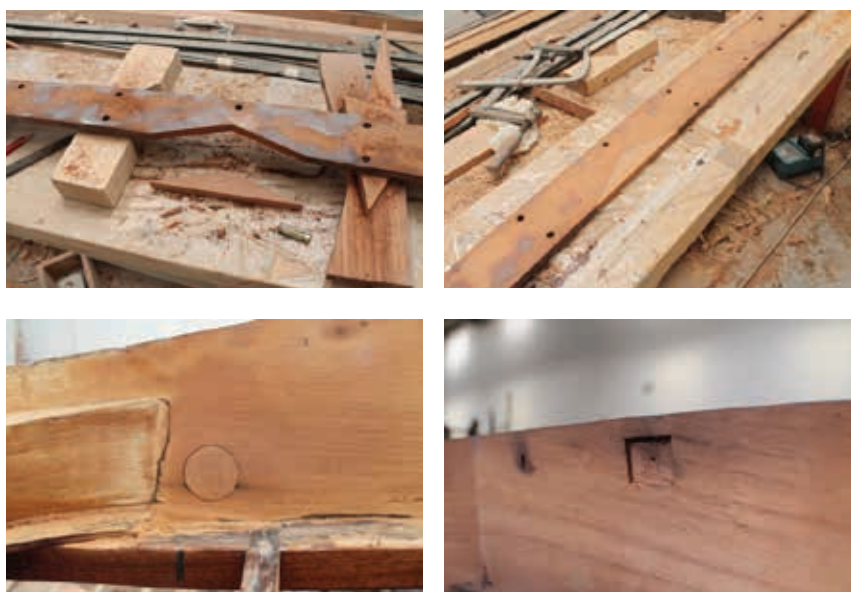
Diverse tipologie di tassellatura (T1) per il ripristino delle strutture. Spesso tali lavorazioni si rendono necessarie in corrispondenza dei fori delle ferramenta ove la fibra del legno risulta indebolita.

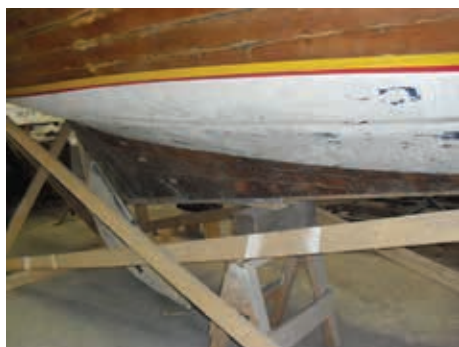
La zona della chiglia a seguito della rimozione della zavorra e degli strati protettivi per le verifiche del degrado. È chiaramente visibile la chiglia, sostituita nell'intervento precedente, caratterizzata da un colore decisamente più chiaro rispetto ai riempimenti, sempre in rovere ma originali, della zona poppiera.

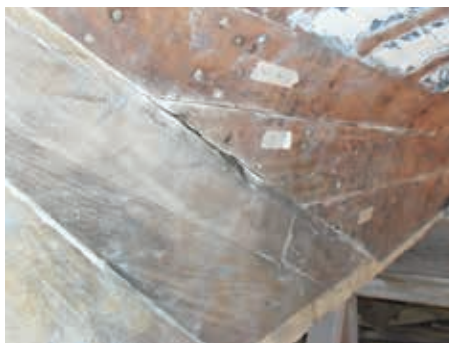
La zona dell'allunga di poppa fortemente degradata e priva di resistenza strutturale.

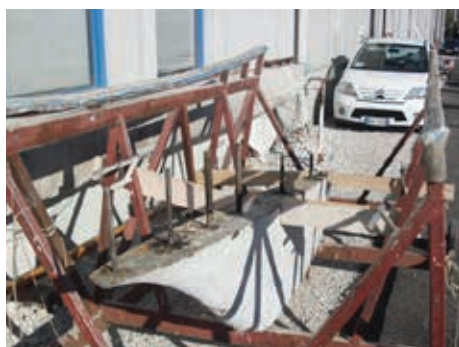
La zavorra in ghisa dopo la necessaria rimozione ai fini di verifica preliminare delle strutture longitudinali. Uno spesso strato di stucco copre la superficie sulla quale non sono riscontrati fenomeni di distacco e corrosione rilevanti.

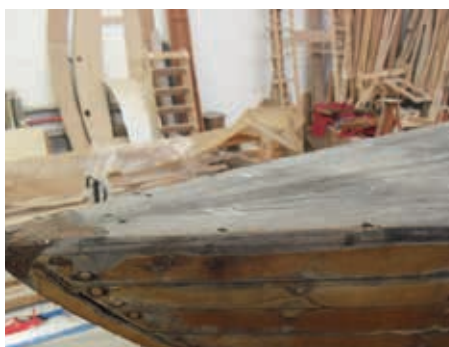
Il degrado della ruota di prua in rovere e del suo spigolo esterno della battura a contatto con le teste del fasciame.

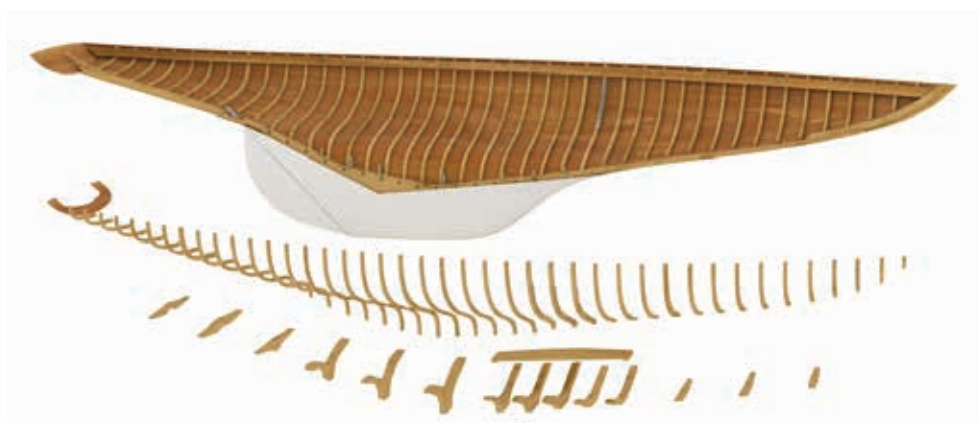
Nella figura sono visibili gli elementi di costruzione della struttura trasversale dello scafo. Costole (1), maderi (2), scassa dell'albero (3) e montante dello specchio di poppa (4).

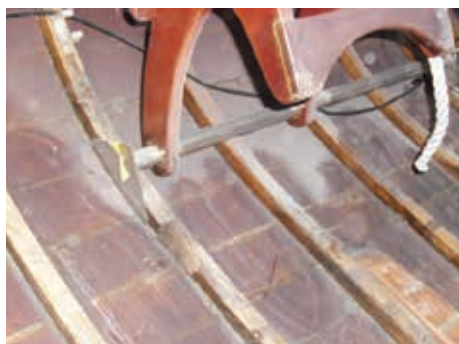
Alcune delle ordinate piegate a vapore fortemente cariate. L'assenza di trattamento protettivo della faccia a contatto con il fasciame e la non sigillatura dei fori delle viti del fasciame hanno portato a forti fenomeni di carie e a frequenti fenomeni di fessurazione causa diminuzione della resistenza.

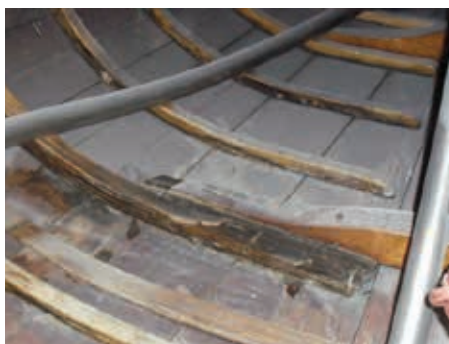
Una delle ordinate lamellari. È chiaro come nella zona del fondo dello scafo questa sia soggetta a fenomeni di carie e delaminazione.

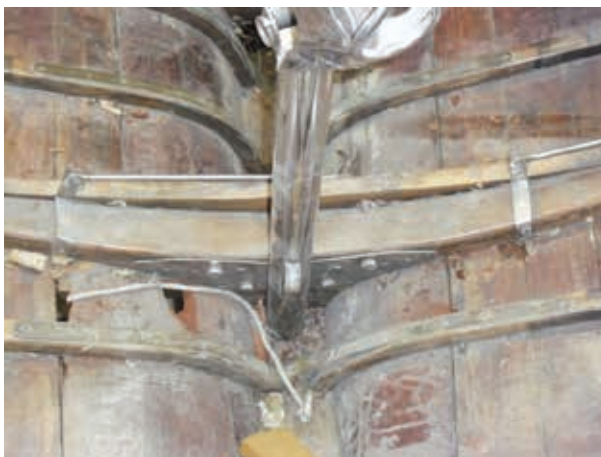
Uno dei madieri valutati non recuperabili a causa dei fenomeni di carie causati dall'ingresso di acqua piovana di ristagno attraverso i fori delle ferramenta del trasto della randa.

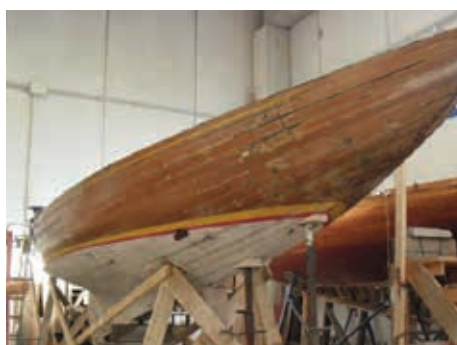
La situazione del fasciame dell'opera viva. Moderata apertura dei comenti e distacco delle palelle con relativi fenomeni di carie delle zone adiacenti sono i problemi di maggior gravità riscontrati.

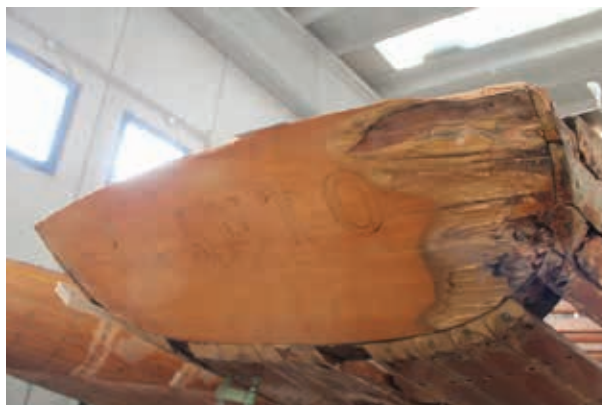
Lo specchio di poppa con gli evidenti segni di infiltrazione d'acqua piovana da coperta e ferramenta del fasciame a esso vincolate.

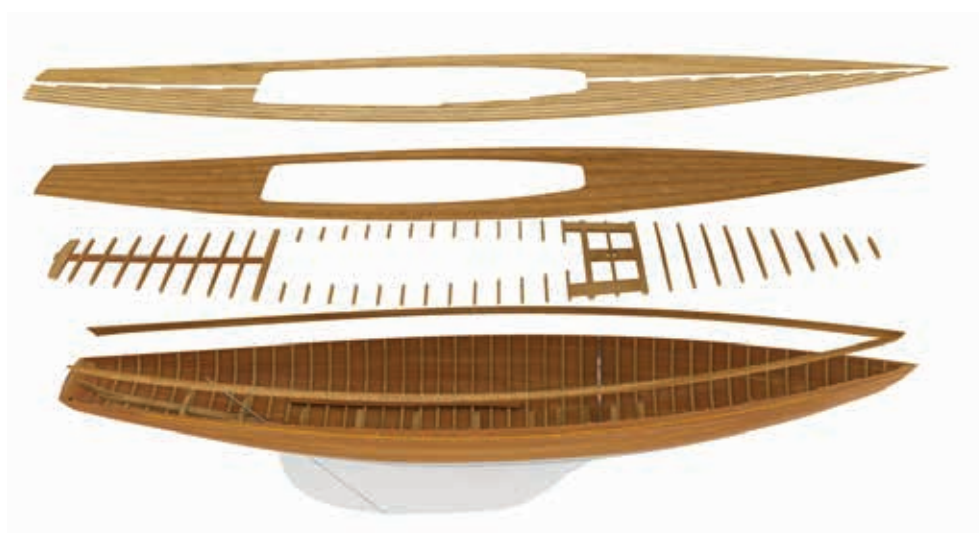
Nella figura sono visibili le strutture del ponte di coperta. Dormiente (1), bagli (2), mezzibagli (3), riempimento (4), compensato marino (5), doghe in teak massello (6).

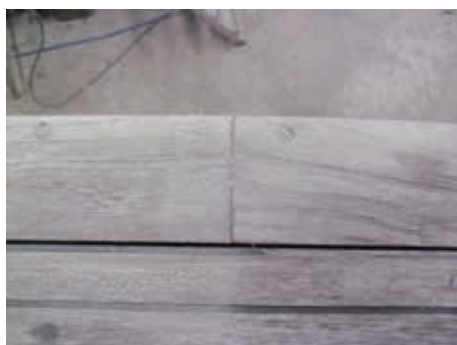
Il trincarino distaccato dalle altre doghe del ponte, una delle cause di infiltrazione allo strato di compensato inferiore e del degrado dell'immagine seguente.

Le strutture del ponte di coperta, bagli, anguille e dormienti sono consolidati e incollati ove presentano fessurazioni. È prevista la sostituzione dei riempimenti in corrispondenza dei fori di passaggio delle sartie dell'armo con tavole di frassino massello, stessa essenza presente in opera, fortemente cariate.

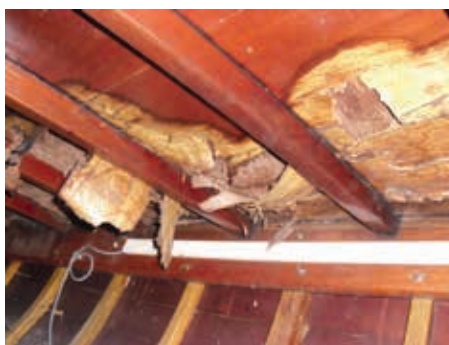
Carie e delaminazione del compensato della coperta nei pressi della zona del trincarino soggetta a distacco del calafataggio.

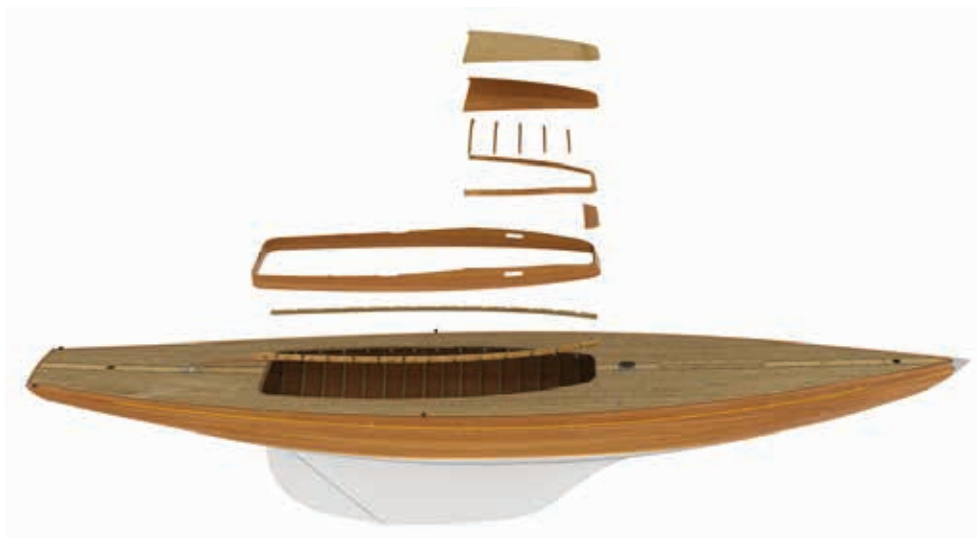
Nella tavola è possibile osservare gli elementi delle sovrastrutture dell'imbarcazione. Paramare del pozzetto (1), alzate della tuga (2), doghe di rivestimento del celino (3), celino in compensato (4), bagli (5), anguilla (6).

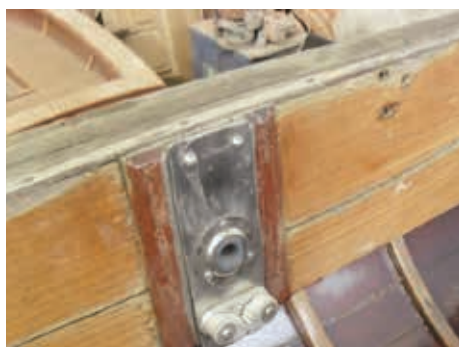
Il paramare di destra fessurato per la totalità della sezione resistente.

Il paramare del pozzetto e le alzate della tuga, sia dal lato interno sia esterno, sono completamente messe a nudo tramite asportazione totale degli strati protettivi (vernice trasparente) per valutare in dettaglio le zone che necessitano consolidamenti, tassellature e o sostituzioni. Viene incollata la fessurazione sul paramare di destra e sono eseguite numerose tassellature, più o meno estese, per conferire resistenza alle componenti. Sono inoltre chiusi i fori per il passaggio di manovre correnti non conformi alla configurazione originale del piano di coperta. Segue una carteggiatura di fino e l'applicazione di due mani di fondo poliuretano bicomponente al fine di proteggere le superfici che, nel corso delle altre lavorazioni, potrebbero altrimenti essere macchiate e rovinate.

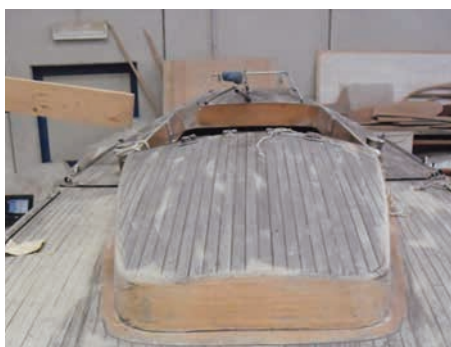
Il rivestimento del celino della tuga in doghe. In figura sono anche visibili le alzate della tuga in buono stato di conservazione.

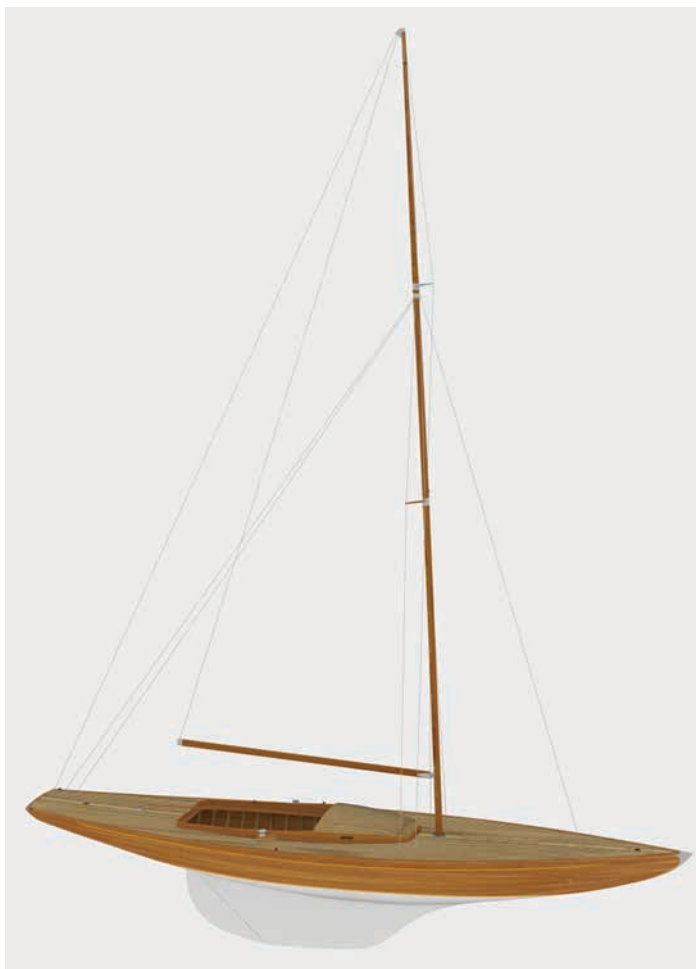
In figura sono illustrate le componenti dell'armo. Albero (1), boma (2), crocette alte (3), crocette basse (4), sartame (5).

L'armo è carteggiato e trattato con lo scopo di eliminare macchie e azzurramento, infine verniciato con prodotto monocomponente. Le crocette basse sono ricostruite sulle specifiche dei piani costruttivi e tutta la ferramenta di acciaio inox installata sigillando i fori delle viti, al fine di evitare infiltrazioni nella fibra del legno.

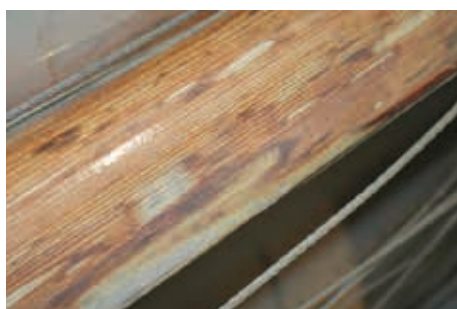
L'albero con le evidenti zone della fibra soggette ad assorbimento d'umidità causato principalmente dal distacco degli strati di vernice protettiva.

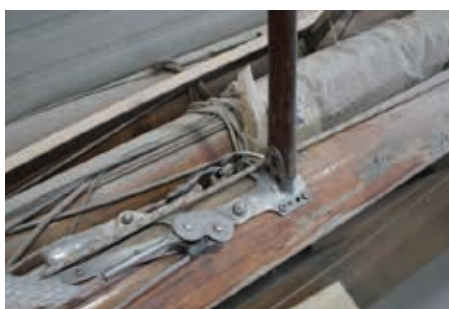
Le ferramenta dell'armo risultano, ad eccezione delle sartie, in buono stato di conservazione.

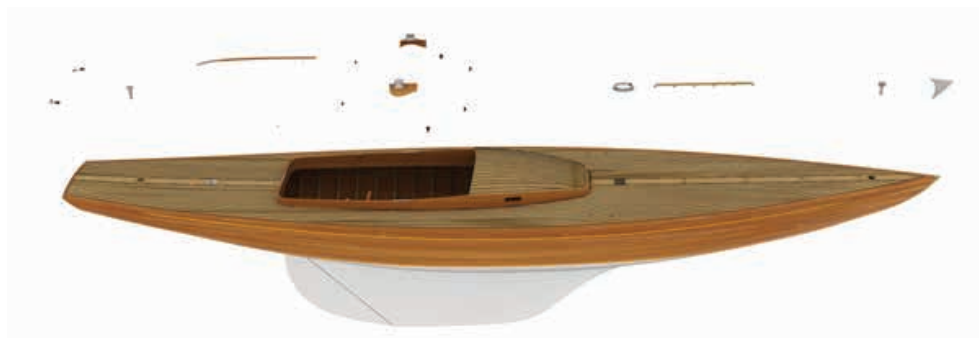
Nella tavola sono riportate le componenti oggetto di analisi. Supporti winch (1), barra del timone (2), bitte/maniche a vento (3), tientibene (4), musone di prua (5), passacavi poppieri (6).

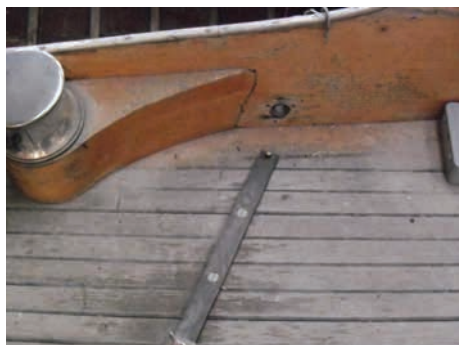
L'attrezzatura di coperta chiaramente in buono stato di conservazione.

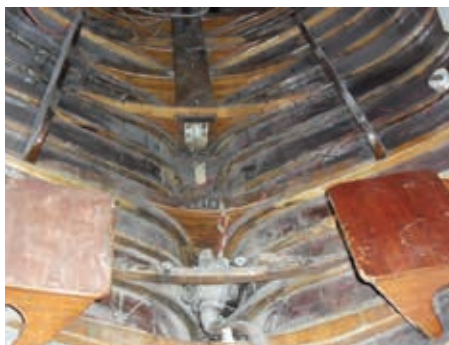
Gli strapuntini mobili del pozzetto sono evidenti segni di degrado limitatamente ai trattamenti superficiali di protezione.

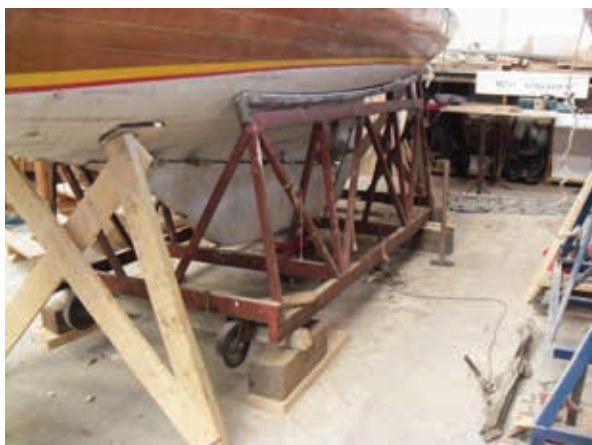
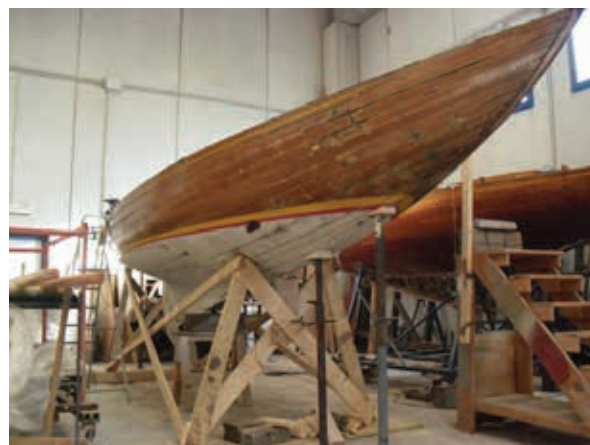
1. Costruzione d'invaso in legno

La costruzione di un invasore in assi di legno consente una maggiore adattabilità dello stesso alle fasi di lavorazione, essendo possibile modificarne i punti d'appoggio e le dimensioni in relazione alla zona dello scafo su cui s'interviene.

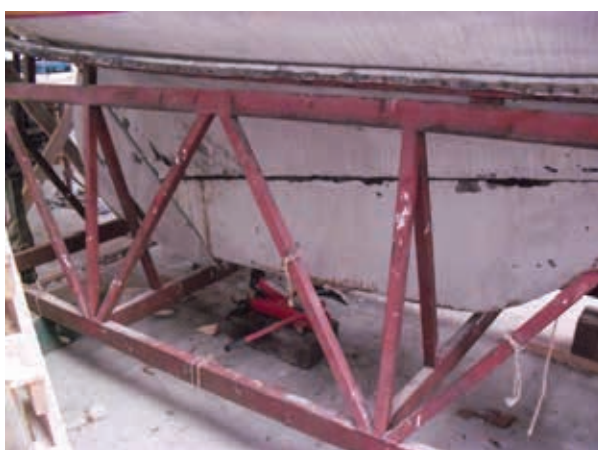
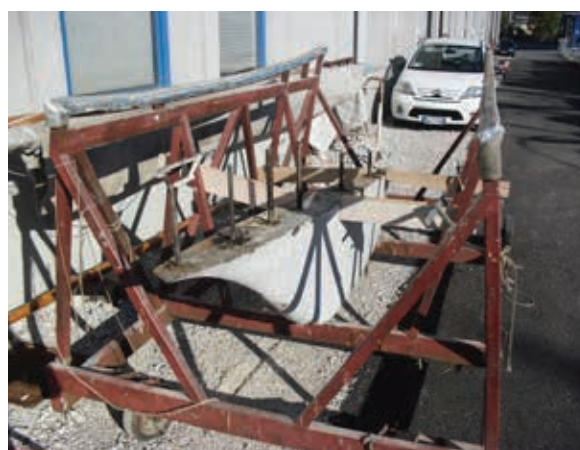
2. Rimozione della zavorra e del timone

La rimozione della zavorra alleggerisce il carico gravante sulle strutture dell'imbarcazione e rende più sicura la movimentazione dell'imbarcazione e del suo invasore e consente l'ispezione della chiglia. Questa viene eseguita agevolmente grazie alla presenza di prigionieri in acciaio inox esenti da corrosione (sostituiti al posto degli originali in ferro zincato durante un intervento di manutenzione straordinaria risalente a metà degli anni '90). La presenza di sigillante e adesivo strutturale tra la chiglia e la zavorra richiede l'utilizzo di cunei in legno duro che, battuti nella fessura tra le due componenti, portano al graduale distacco dell'elemento in ghisa.
