Università degli Studi di Ferrara

DOTTORATO DI RICERCA IN "TECNOLOGIA DELL'ARCHITETTURA"

**LINEE GUIDA DI INTERVENTO SU IMBARCAZIONI IN USO A
STRUTTURA LIGNEA O COMPOSITA LEGNO-METALLO**
**Proposta di metodo per l'esecuzione degli interventi di restauro e
sistema di catalogazione del patrimonio marittimo nazionale**

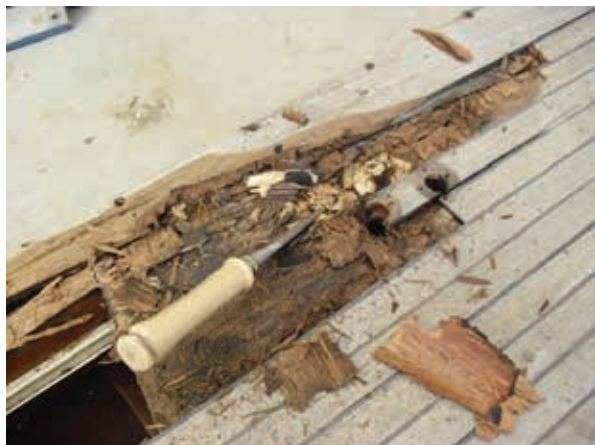
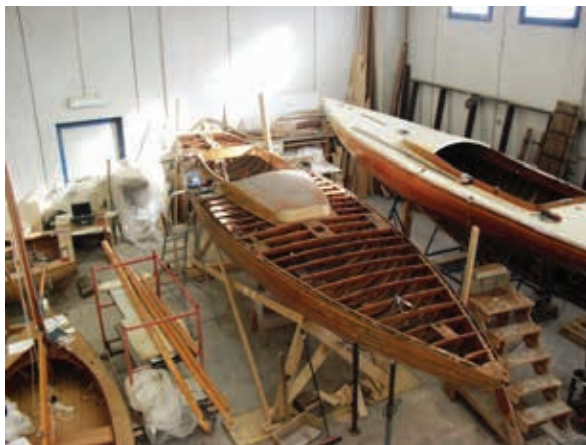
4. Rimozione della coperta e stabilizzazione in cantiere

La rimozione della coperta non originale viene eseguita asportando le strutture superiori (rivestimento in doghe di teak e pannello in compensato marino) ma preservando le strutture come bagli, dormienti e anguille. La rimozione totale è eseguita tramite il taglio delle strutture con sega circolare, tecnica imposta dalla presenza di colla rossa e sigillante poliuretanico che vincolano le parti da demolire alle strutture sottostanti. Una pulizia da residui di colla e da ferramenta (viti di fissaggio) porta a nudo le strutture di supporto della coperta evidenziandone il degrado in punti localizzati.

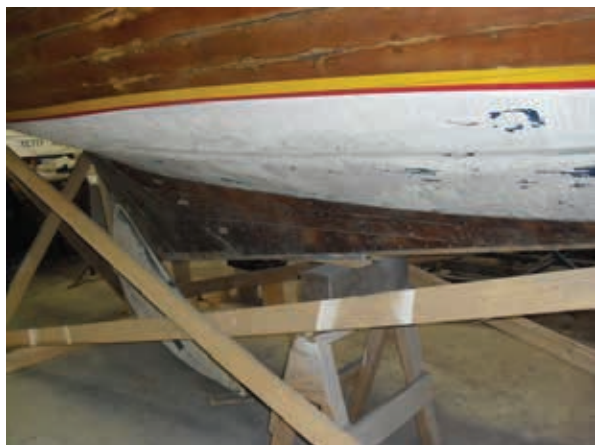
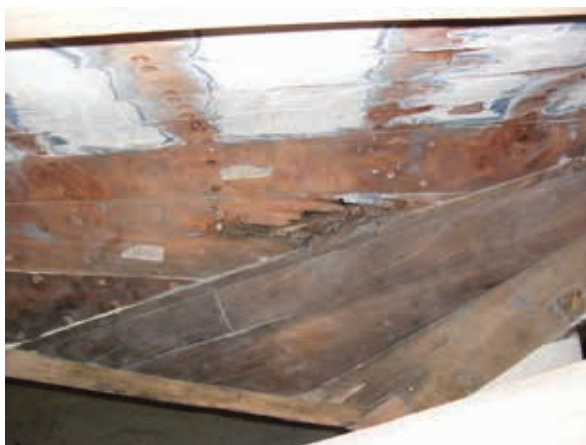
6. Rimozione antivegetativa e strati di fondo protettivo nella zona della chiglia e dei tre corsi di fasciame inferiori

Sono rimossi totalmente gli strati di antivegetativa e fondo a protezione della carena, limitatamente ai primi corsi inferiori e alla chiglia, al fine di comprenderne lo stato di degrado e per agevolarne l'asportazione tramite rimozione delle viti di fissaggio. Viene riscontrata l'impregnazione con resina epossidica dei tre corsi inferiori e il loro incollaggio alle ordinate e alla chiglia.

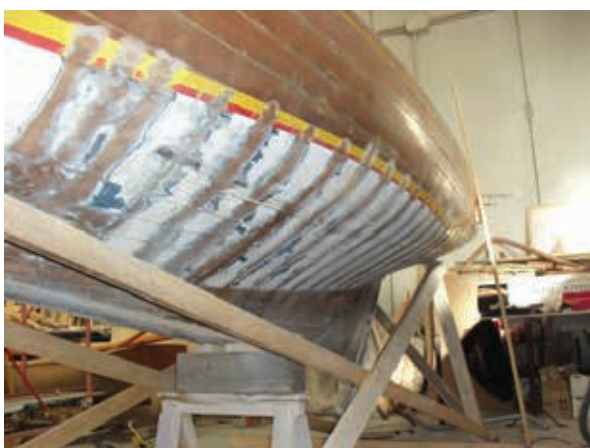
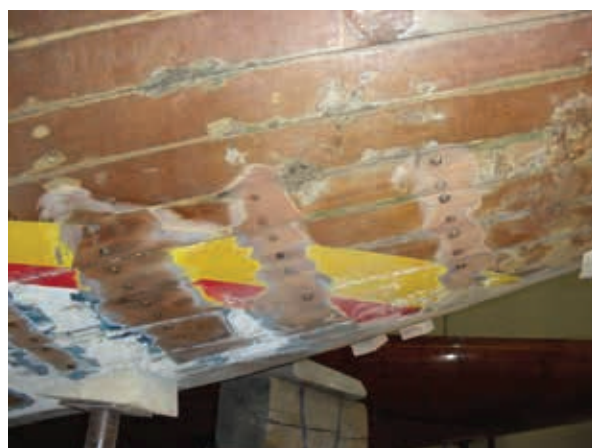
1. Rimozione antivegetativa e strati di fondo protettivo e o vernice in corrispondenza dei tappi delle viti di fissaggio del fasciame alle ordinate (in questa fase, esclusivamente per quelle ordinate la cui sostituzione è stata valutata come necessaria)

Tale attività consente la rimozione dei tappi e delle viti nelle fasi successive per la rimozione delle strutture interne da sostituire.

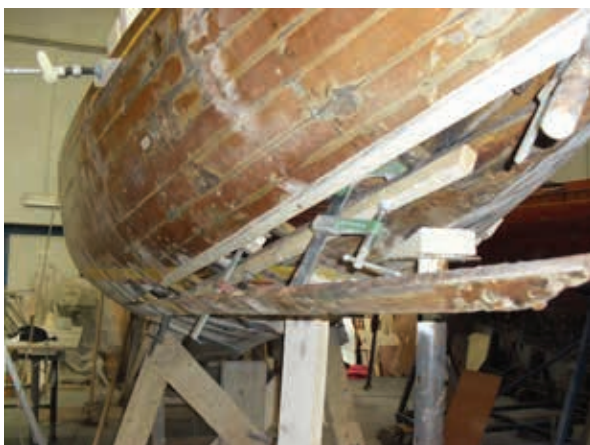
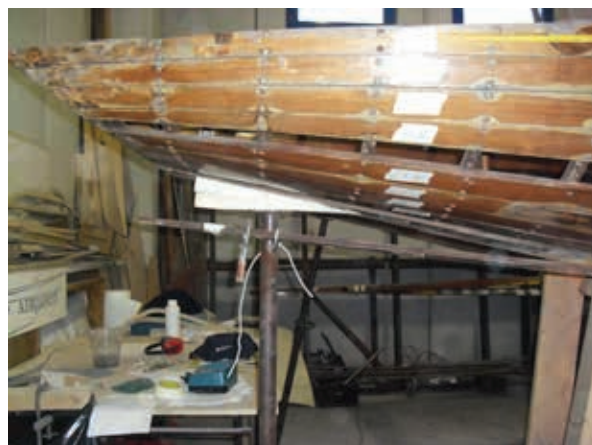
2. Rimozione di due corsi di fasciame per murata

Sono rimossi e immagazzinati due corsi di fasciame per lato, oltre al contro torello inferiore, per permettere la successiva piegatura delle ordinate utilizzando il fasciame originale come dima. La rimozione di più strutture simultaneamente richiede un attento controllo dimensionale periodico al fine di evitare deformazioni.

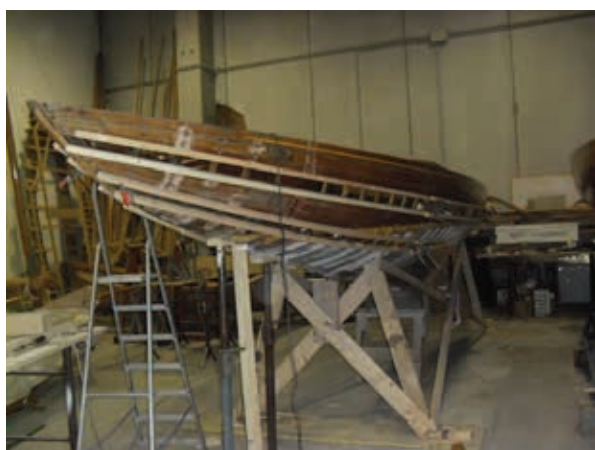
3. Installazione di correnti, adiacenti ai corsi rimossi, d'irrigidimento e stabilizzazione della struttura

Sono installati lungo lo scafo correnti d'irrigidimento dei corsi adiacenti a quelli mancanti utilizzando viti posizionate sui fori esistenti. L'assenza di un corso comporta una discontinuità nella struttura e la presenza di tali elementi aggiuntivi è fondamentale per la rigidità del fasciame, soprattutto nelle successive fasi di posa in opera delle nuove ordinate. Questa tecnica consente inoltre l'utilizzo di morsetti per il mantenimento in forma delle ordinate che, essendo tirati sui correnti temporanei, non provocano schiacciamenti della superficie esterna del fasciame.

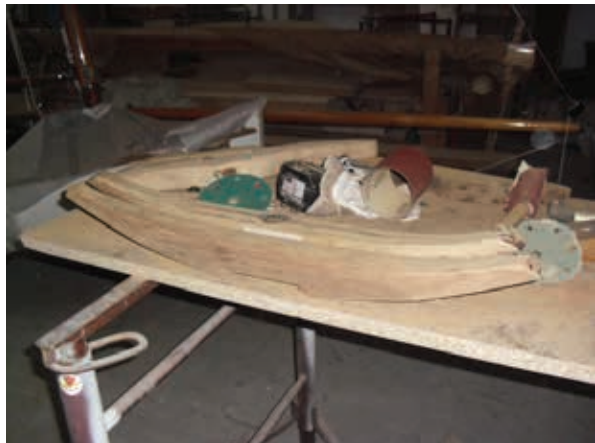
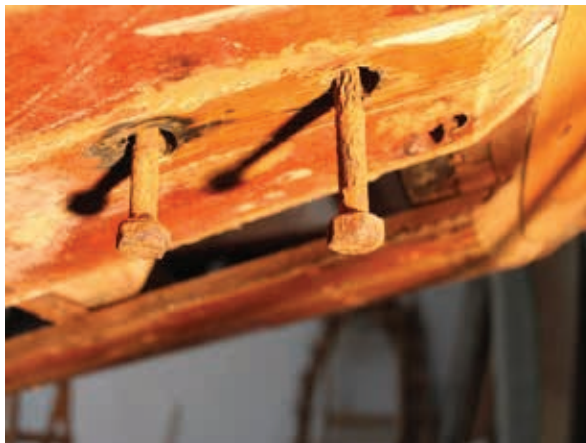
4. Smontaggio, consolidamento dei madieri e sostituzione delle loro ferramenta

Sono rimossi e progressivamente rimessi in opera previo consolidamento e o sostituzione i madieri del fondo dell'imbarcazione. La completa rimozione avviene soprattutto a causa delle strutture nella zona degli slanci; queste componenti sono ancora vincolate alla chiglia con perni in ferro zincato la cui sezione resistente è molto inferiore a quella originale. La zona di passaggio del perno in chiglia è carotata e sostituita con un tassello circolare ricavato dalla medesima essenza e incollato con resina epossidica alla chiglia stessa. Dopo l'incollaggio è eseguito il nuovo foro in cui passa la nuova ferramenta, di analogo dimensionamento, ma realizzata in acciaio inox. I madieri rimessi in opera non sono incollati al fasciame ma avvitati temporaneamente e invece incollati alla struttura della chiglia e dell'allunga di poppa.

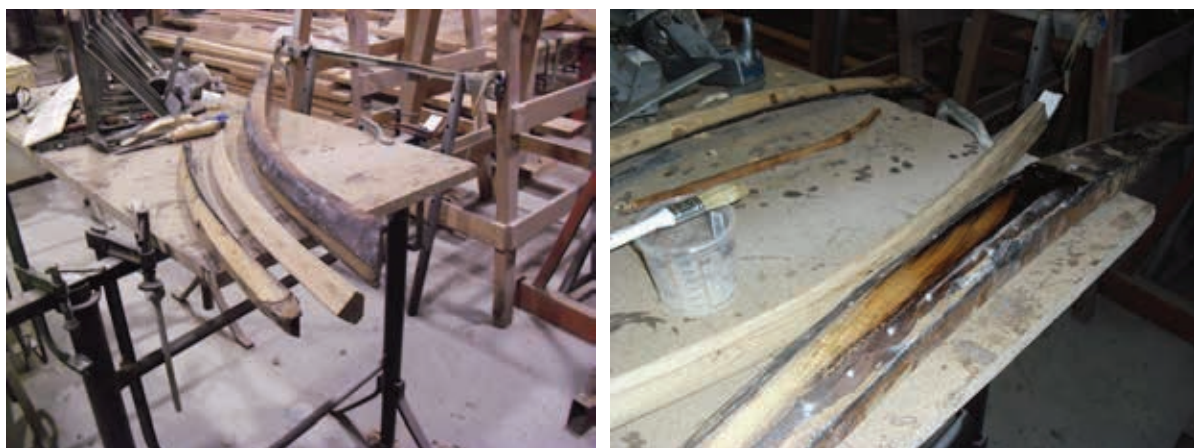
6. Sostituzione parziale della ruota di prua

La ruota è ricostruita esclusivamente nella porzione visibile dall'esterno attraverso la laminazione di un elemento in rovere con le medesime dimensioni dell'originale, fortemente cariato. La giunzione tra l'elemento originale e la parte di nuova costruzione avviene con resina epossidica, utilizzata anche per il consolidamento del canto interno della battura, in alcune zone leggermente cariate. La parte di nuova costruzione è poi adattata e sagomata dal grezzo già vincolato alla ruota originale.

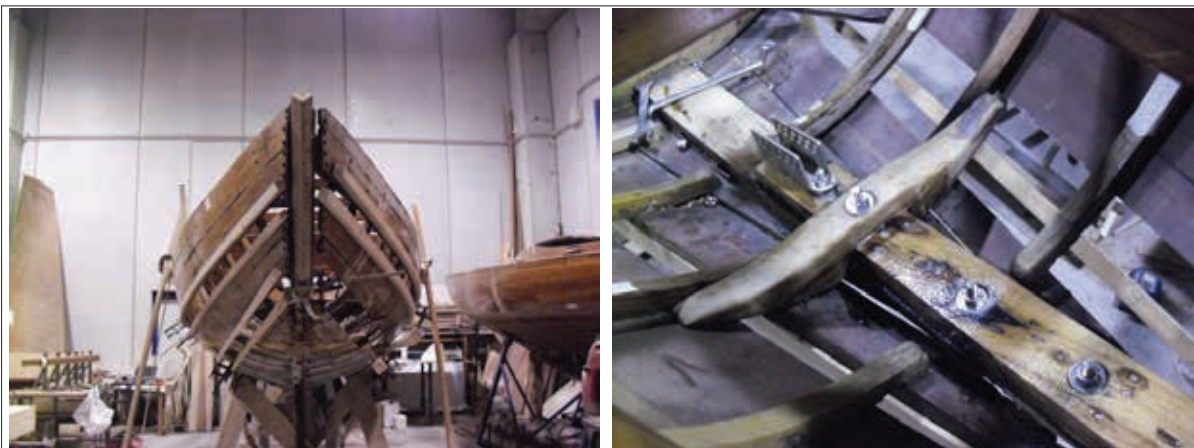
2. Rimessa in opera della ruota di prua

La ruota di prua, rifinita e adattata secondo il disegno originale, viene rimessa in opera con procedimento inverso a quello seguito per la rimozione. Le viti che vincolano le teste del fasciame alla battura sono rimesse in opera temporaneamente; si utilizzano rondelle maggiorate per garantire tenuta alla struttura, pur senza danneggiare la fibra del fasciame già compromessa. Sono eseguiti i fori passanti e montati i perni in acciaio inox con dadi e rondelle.

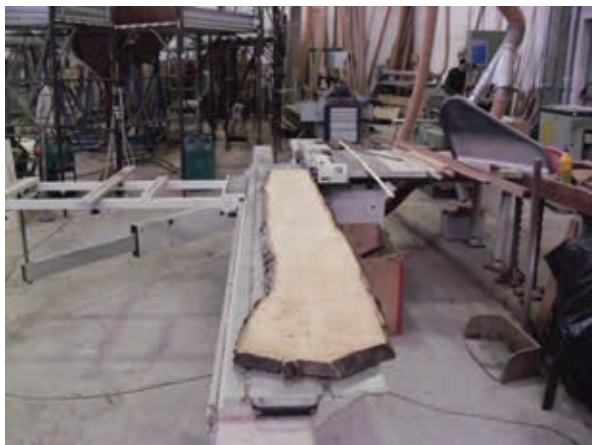
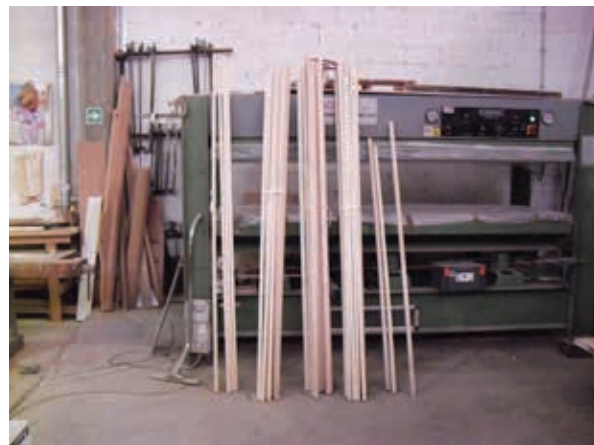
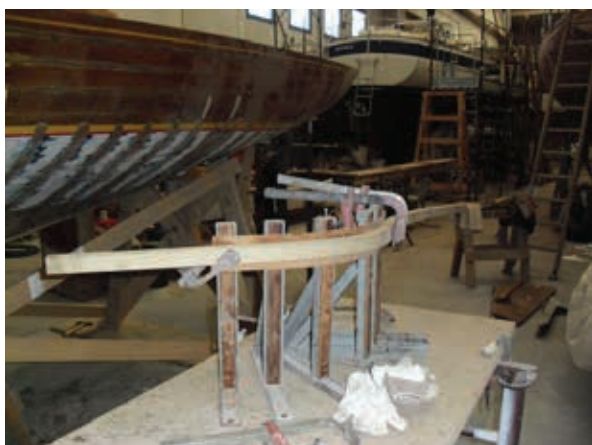
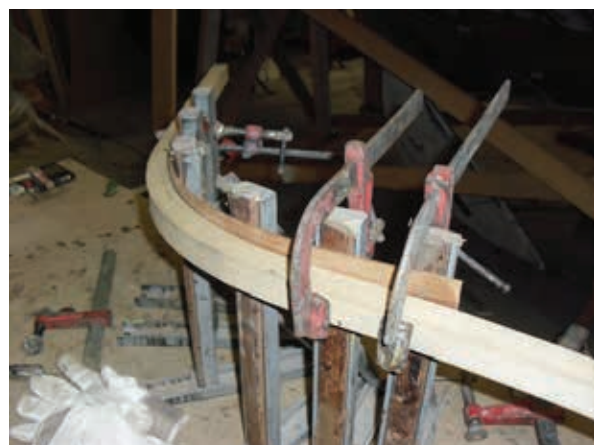
tutti i listelli da tavole di frassino, fresati gli angoli non a contatto con il fasciame e immersi in acqua salmastra per circa tre settimane. A seguito del periodo d'immersione, si eseguono nuove prove di piegatura con ottimi risultati anche per i listelli di sezione maggiore (ordinate di mezza barca).

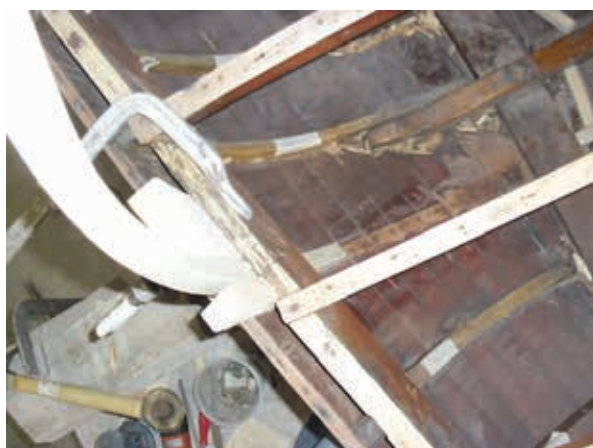
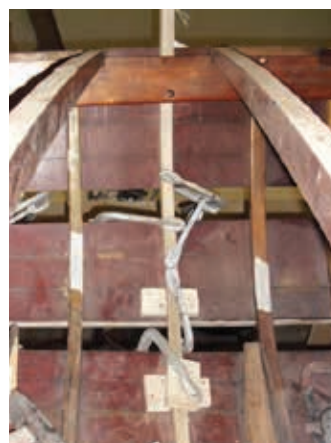
5. Piegatura delle prime ordinate

Dopo le sperimentazioni si pongono in opera le ordinate partendo dalla zona prodiera che, per raggio di curvatura e dimensione è la più semplice, lasciando a un momento successivo le ordinate centrali con doppia curvatura e quelle di poppa con piccoli raggi di curvatura. Sono posizionati all'interno dello scafo dei tasselli in compensato di guida dell'ordinata che, infilata dall'alto verso il basso, scorre tra il dormiente e il corso della cinta. Le ordinate prodriere sono così progressivamente sostituite ad esclusione di quelle interamente e parzialmente recuperabili che verranno lavorate in un secondo momento. Una volta posta in opera l'ordinata, questa è tenuta in posizione, addossata alla superficie interna del fasciame, dai morsetti che, grazie alla loro pressione evitano il limitato ritorno di forma successivo al raffreddamento. I nuovi elementi posti in opera sono vincolati temporaneamente al fasciame attraverso viti autofilettanti di diametro minore rispetto a quelle definitive e rondelle maggiorate. Il loro fissaggio tramite ferramenta consente di liberare spazio per lavorare alle strutture adiacenti, oltre a garantire il mantenimento delle forme dello scafo man mano che si procede con la sostituzione delle ordinate.

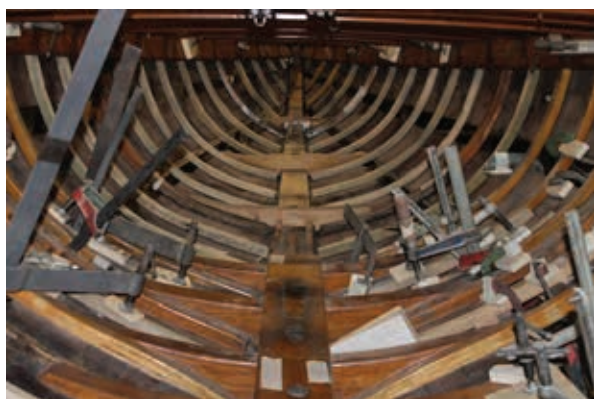
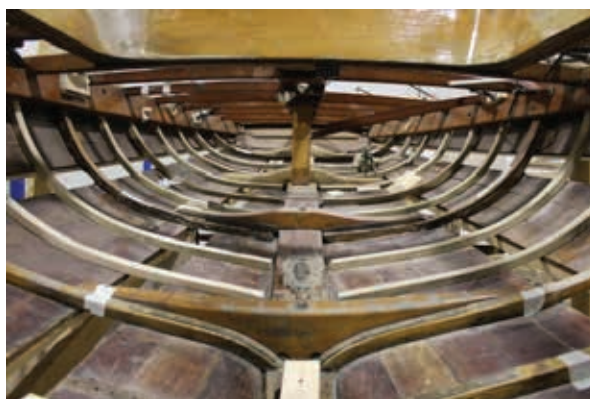
1. Sostituzione di tutte le ordinate prodiere e poppiere valutate irrecuperabili

Sono vaporizzate e installate le ordinate di poppa. Le maggiormente problematiche sono quelle a estrema poppa dove, a causa del piccolo raggio di curvatura e della presenza del dormiente alto una quindicina di centimetri, vi è il rischio di spezzature e o forti danneggiamenti e sconnessioni del fasciame. Quest'ultimo difatti, in questa parte dell'imbarcazione, è molto compromesso e non sempre può garantire la sua funzione di formatore. Per i seguenti motivi si utilizzano delle lamine di acciaio inox o rame che scaricano con maggior uniformità le tensioni delle ordinate curve sul fasciame, evitando danneggiamenti ulteriori. L'ingrassaggio delle lamine favorisce inoltre lo scorrimento delle ordinate, limitando le sollecitazioni provenienti dai colpi di mazza.

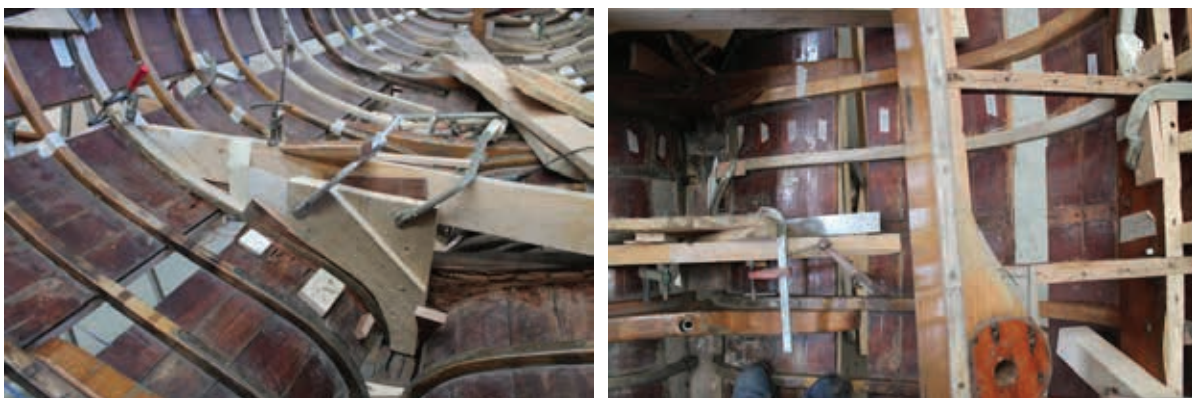
2. Costruzione delle dime per la piegatura delle ordinate centrali e loro sostituzione per quelle valutate irrecuperabili

La posa in opera delle ordinate di mezza barca richiede alcuni accorgimenti non previsti per le strutture di prua e di poppa essendo caratterizzate da una doppia curvatura opposta (stellatura del fondo e ginocchio). In particolare è necessario installare oltre ai tasselli anche una dima costruita con legno di recupero che, saldamente vincolata all'imbarcazione, mantenga l'ordinata il più aderente possibile al fasciame nella zona della sentina. Tale procedimento consente l'innesto della struttura trasversale all'interno della tasca di chiglia. È verificato come l'assenza di questa dima comporta la tendenza della testa inferiore dell'ordinata a non seguire la curva di stellatura del fasciame e a procedere contro i corsi dell'altra murata su cui si arresterebbe causando danni al fasciame stesso. L'utilizzo di lamine in acciaio inox ingrassate agevola lo scorrimento dell'elemento sotto i colpi della mazza, anche nei punti ove il raggio di curvatura è minimo. Per questo motivo durante la discesa delle ordinate una lamina flessibile e dal basso spessore è sempre collocata sulla dima all'altezza del corso del contro torello, punto più

critico per curvatura.

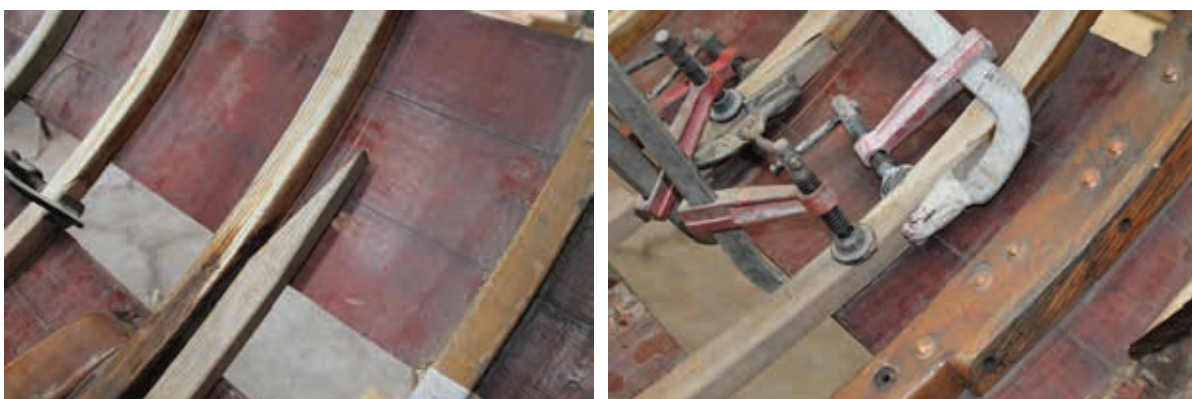
1. Piegatura di elementi di sostituzione, realizzazione delle palelle e incollaggio per le ordinate parzialmente recuperabili

Non tutte le ordinate della zona di mezza barca sono totalmente irrecuperabili; alcune infatti vengono parzialmente integrate con elementi piegati da legno nuovo tramite palella incollata. Per la realizzazione di questi elementi si procede con la morsettatura degli spezzoni vaporizzati affiancandoli alle porzioni di ordinate da sostituire. Tali elementi, lasciati in opera per il tempo necessario a dare loro stabilità dimensionale, sono successivamente rimossi e numerati in vista della lavorazione successiva.

Le porzioni di ordinate eccessivamente degradate sono rimosse, avendo cura di creare una superficie regolare su cui incollare la componente di sostituzione. Il pezzo di nuova realizzazione è piegato secondo la curvatura che il fasciame descrive in quella zona. Analogo adattamento a palella avviene anche sul nuovo pezzo che può essere incollato dopo circa tre settimane, il tempo necessario alla totale perdita d'umidità dell'elemento vaporizzato. La fase d'incollaggio tra i due pezzi dell'ordinata richiede il mascheramento con fogli di nylon del fasciame per evitare che questo se incolli alla struttura.

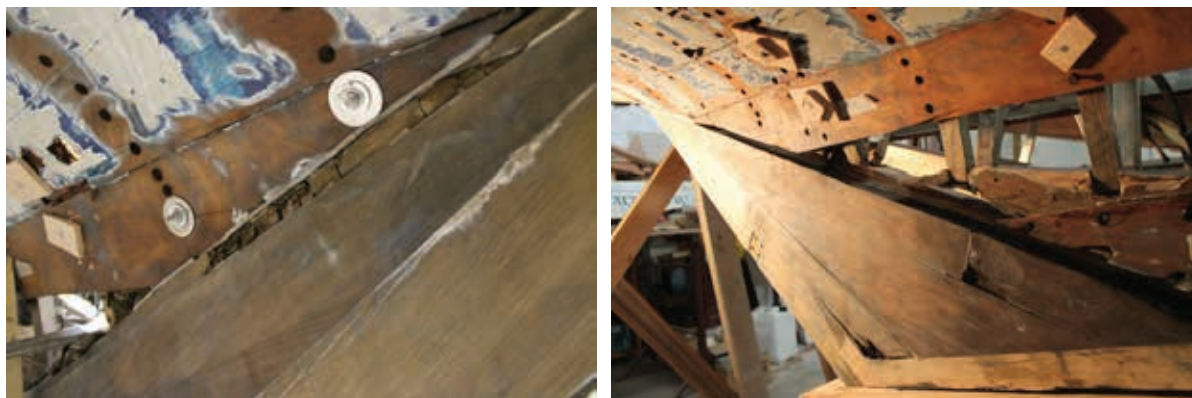
2. Parziale rimozione della zona compromessa dell'allunga di poppa e del suo riempimento di rinforzo

La rimozione della coppia di corsi inferiori di fasciame consente di valutare lo stato di degrado della parte più bassa dell'allunga di poppa e la tipologia dell'intervento necessario. Il posizionamento dell'elemento, assieme allo stato di precarietà della rigidità longitudinale dell'intera imbarcazione, fanno optare per la sua ricostruzione in più elementi incollati con resina epossidica, limitando così il rischio di sconessioni. Viene quindi rimossa parte dell'allunga di poppa e del riempimento di rinforzo, in particolare le zone direttamente accessibili dall'esterno dell'imbarcazione, mantenendo una parte della struttura originale interna all'imbarcazione per scopi strutturali. Con opportuna sagomatura della parte, è predisposto il punto, d'incollaggio tra la componente nuova e originale. Durante l'intera

operazione sono predisposti dei sostegni aggiuntivi alla chiglia e all'allunga di poppa.

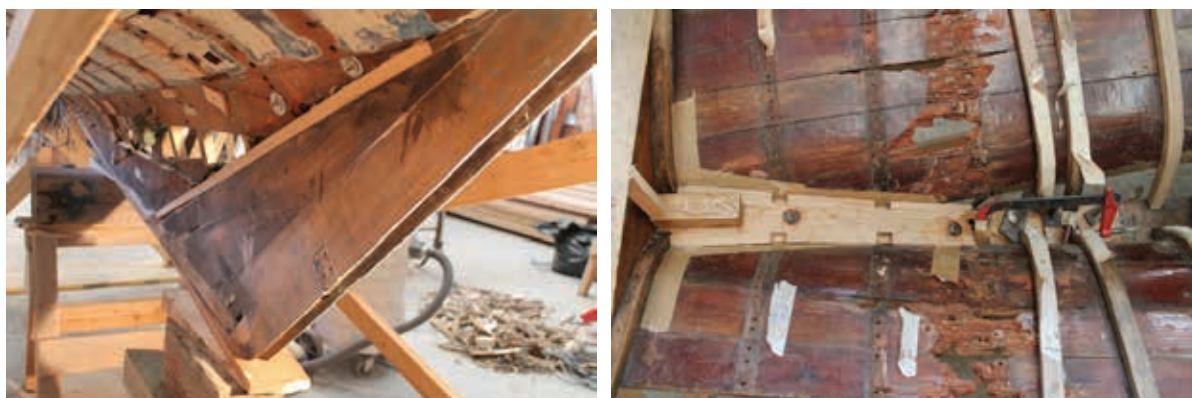
1. Messa in opera, imbullonatura e incollaggio degli elementi dell'allunga di poppa ricostruiti

È messa in opera la parte inferiore dell'allunga di poppa tramite incollaggio con resina epossidica, ritenuto il sistema più adeguato per conferire un comportamento monolitico alla struttura. Successivamente si rimuove dall'interno dell'imbarcazione la porzione di struttura ancora in opera sul fondo della sentina, predisponendo una giunta a palella. Dopo la sagomatura di un nuovo elemento questo è rimesso in opera, sempre con incollaggio e bulloni passanti secondo specifiche di progetto.

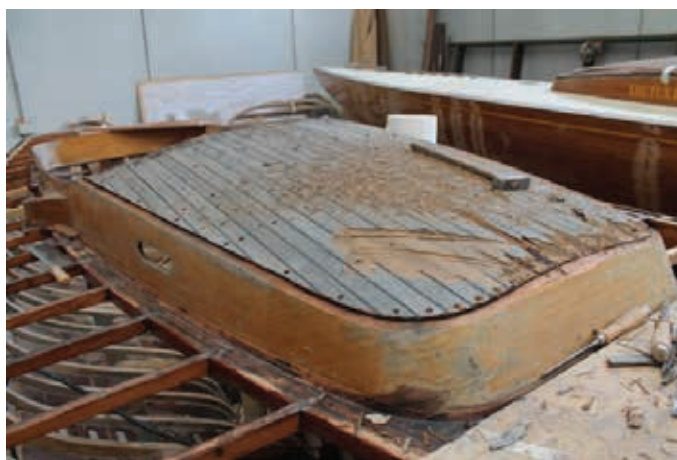
1. Rimozione del rivestimento in teak del celino della tuga

Il rivestimento in doghe di teak con interposto calafataggio in gomma poliuretana è rimosso con piallatura della superficie, previa rimozione delle viti di fissaggio al compensato del celino. È inoltre rimosso e consolidato il listello perimetrale in khaya che aveva funzione di raccordo tra alzata della tuga e celino e di mascheramento delle teste delle doghe. Lo stato di conservazione del celino, realizzato in pannello in compensato da quattro millimetri di spessore, è buono. La superficie è quindi carteggiata e pulita per le fasi di lavorazione successive.

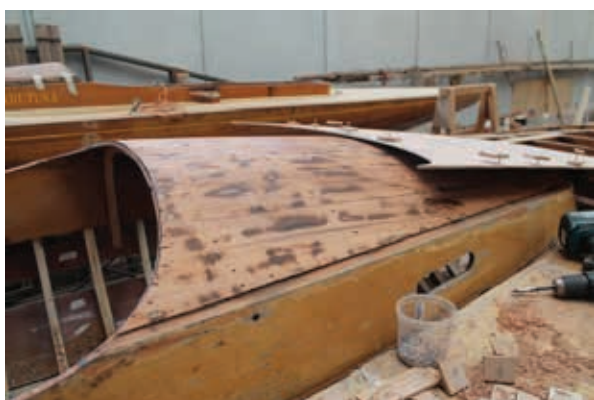
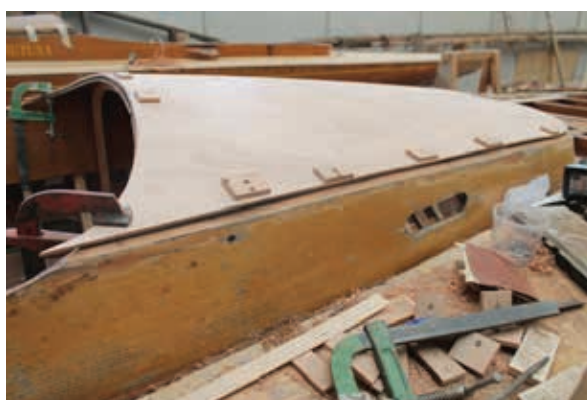
3. Realizzazione di celino della tuga aggiuntivo per adeguamento strutturale

Dopo aver ripristinato il bolzone poppiero della tuga, s'incolla uno strato da quattro millimetri di compensato sopra il celino. Quest'aggiunta è necessaria per raggiungere gli spessori richiesti dalle regole di stazza. Questo elemento è perimetrato dal listello originale in khaya consolidato e rimesso in opera. A incollaggio ultimato l'intera struttura è carteggiata e trattata con primer impregnante che inoltre garantisce l'adesione alla leggera stuccatura che sarà prevista.

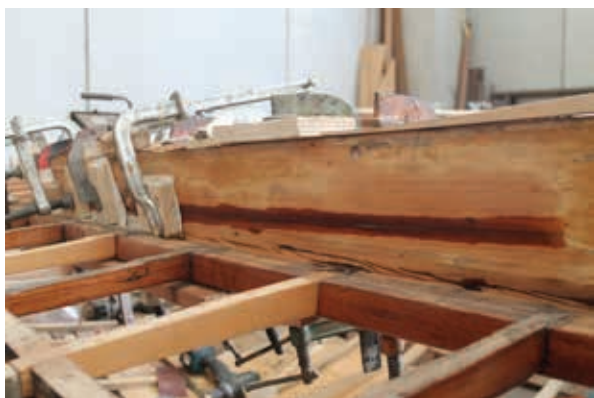
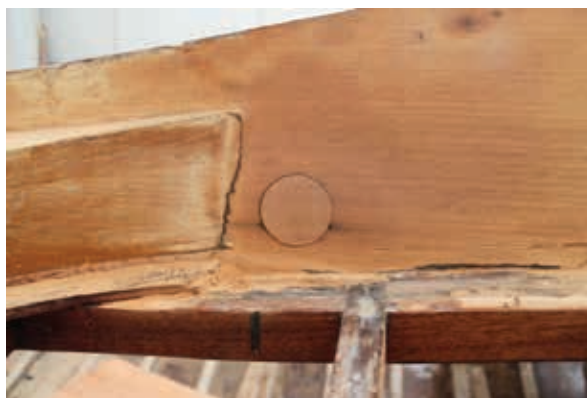
4. Lavorazione delle alzate di tuga e del paramare del pozzetto

Il paramare del pozzetto e le alzate della tuga, sia dal lato interno sia esterno, sono completamente messe a nudo tramite asportazione totale degli strati protettivi (vernice trasparente) per valutare in dettaglio le zone che necessitano consolidamenti, tassellature e o sostituzioni. Viene incollata la fessurazione sul paramare di destra e sono eseguite numerose tassellature, più o meno estese, per conferire resistenza alle componenti. Sono inoltre chiusi i fori per il passaggio di manovre correnti non conformi alla configurazione originale del piano di coperta. Segue una carteggiatura di fino e l'applicazione di due mani di fondo poliuretano bicomponente al fine di proteggere le superfici che, nel corso delle altre lavorazioni, potrebbero altrimenti essere macchiate e rovinate.

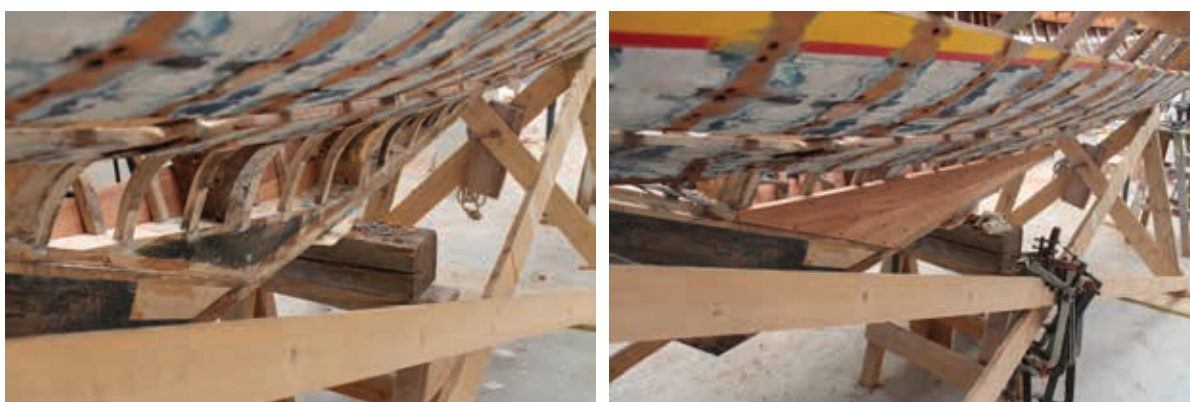
6. Sostituzione e installazione (non definitiva) dei torelli

L'incollaggio delle ordinate consente l'avvio della costruzione e posa in opera dei torelli; la loro realizzazione ex novo è necessaria, essendo quelli in opera non recuperabili. Il legno utilizzato è il cedrela, conforme all'originale per essenza, peso specifico e indicazioni del regolamento di stazza. Una volta realizzati, gli elementi sono posti in opera temporaneamente al fine di poter eseguire eventuali aggiustamenti anche in base alle necessità d'installazione dei corsi successivi.

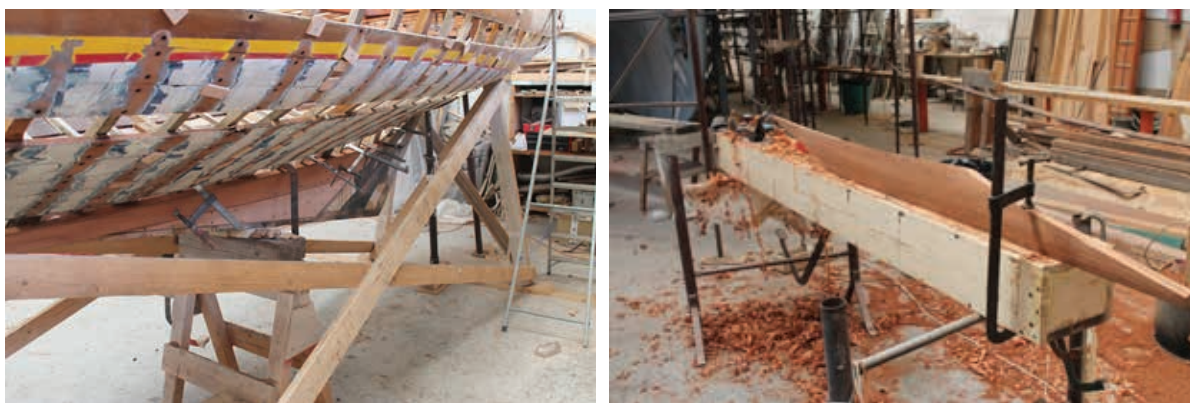
1. Rimozione, ricostruzione e progressiva installazione dei primi tre corsi del fondo per murata

I corsi del fondo dello scafo, contro torelli e corsi a loro superiori della zona della sentina, non sono recuperabili ed è per questo che si procede alla loro ricostruzione totale. In particolare, quelli della zona della stellatura devono essere scavati da un elemento di maggior spessore rispetto ai diciotto millimetri richiesti dal regolamento di stazza, poiché risulta impossibile curvare la tavola nel senso della sua larghezza. Man mano che si realizza un nuovo elemento si procede all'incollaggio e all'avvitatura definitiva di quello precedente per iniziare a vincolare le strutture trasversali a quelle longitudinali in favore di un irrigidimento dello scafo. I corsi con eccessiva lunghezza sono creati giuntando con palella due tavole di lunghezza adeguata.

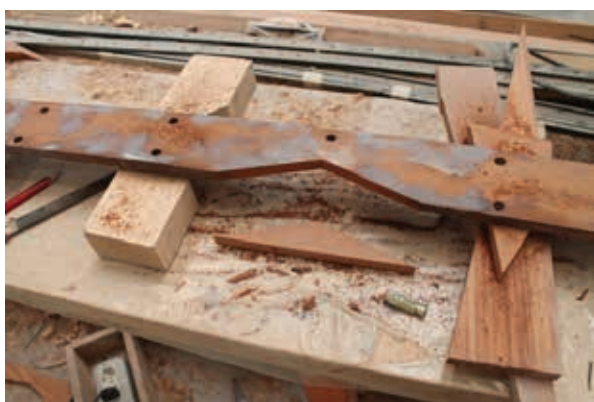
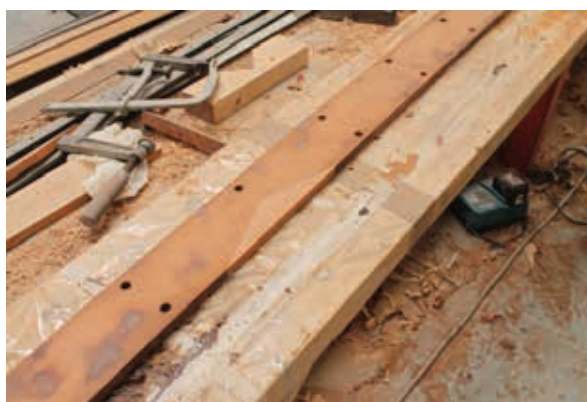
1. Rimozione progressiva e ricostruzione e o consolidamento tramite tassellatura o sostituzione parziale dei corsi del ginocchio

In questa zona non tutti i corsi necessitano totale ricostruzione. Si avvia la fase di consolidamento dei corsi originali rimossi. Dopo la rimozione delle ferramenta e il distacco di alcuni incollaggi (tre madieri, sostituiti nell'intervento di manutenzione straordinaria già in precedenza citato sono incollati al fasciame con resina epossidica) si procede al posizionamento su un piano della componente che viene rispettivamente raschiata (superficie interna) e carteggiata (superficie esterna). La scelta di operare con metodiche differenti viene dalla presenza di una superficie concava e di una convessa nel corso su cui si opera; questo nell'ottica quindi di diminuire la perdita dello spessore delle tavole del fasciame da un lato, e di minimizzare i danneggiamenti provenienti da scorrette lavorazioni dall'altro. La tavola del fasciame è poi attentamente ispezionata e ne viene verificato il degrado punto per punto valutando l'esigenza di sostituzioni parziali e o tassellature.

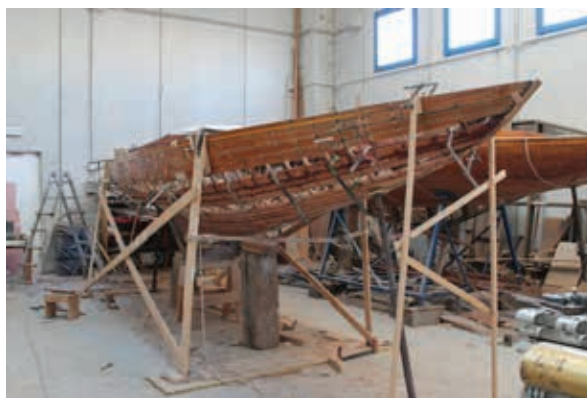
2. Rimontaggio tramite avvitatura e incollaggio dei corsi consolidati e di quelli di nuova costruzione

Le tassellature sono eseguite utilizzando il legno originale (ricavato dalle zone non degradate dei corsi precedentemente rimossi) quando le dimensioni del pezzo da sostituire lo consentono, o il nuovo cedrela, per gli elementi di maggior estensione. Gli incollaggi avvengono con resina epossidica sempre nell'ottica di ripristinare la monoliticità dell'elemento.

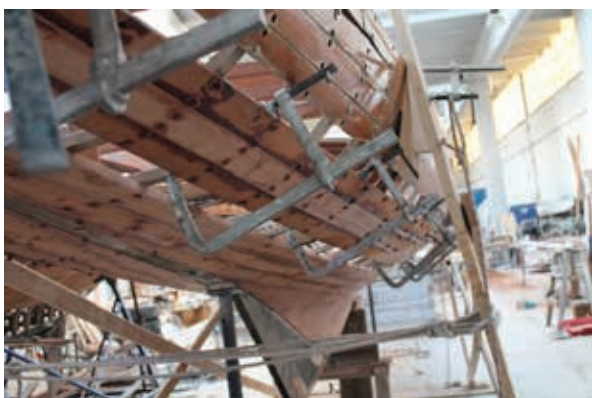
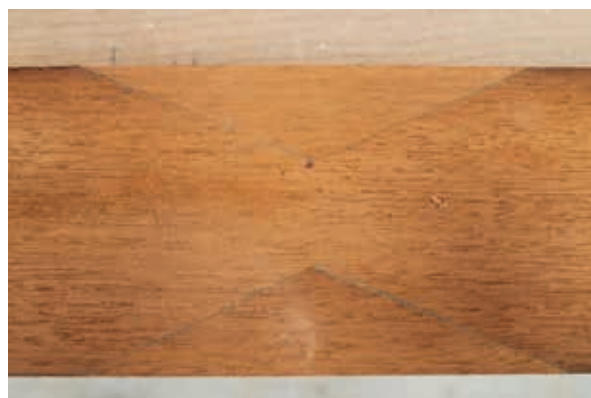
1. Completamento della fase di consolidamento e ricostruzione dei corsi dell'opera viva

Viene completato il consolidamento e la rimessa in opera della totalità dei corsi dell'opera viva. È lasciato un corso esclusivamente avvitato temporaneamente che quando rimosso consentirà, grazie allo spazio lasciato libero, di vincolare con i morsetti gli altri corsi superiori. Quest'accortezza permette, tramite l'utilizzo di lunghi morsetti, di comprimere un corso sull'altro stringendo il cemento durante le fasi d'incollaggio.

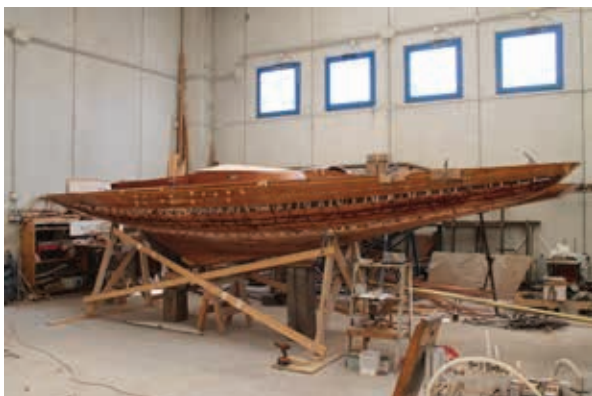
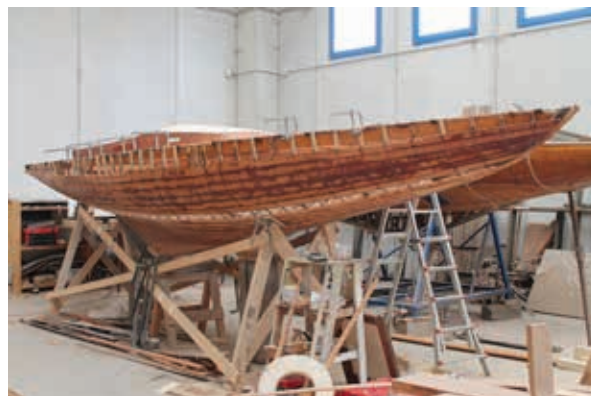
1. Completamento della fase di consolidamento e ricostruzione dei corsi dell'opera morta

I corsi dell'opera morta sono consolidati analogamente a quelli dell'opera viva. In molti di questi è necessaria la sostituzione delle teste, rispettivamente a contatto con la ruota di prua o con lo specchio di poppa. Ove possibile quest'operazione è realizzata con il legno originale.

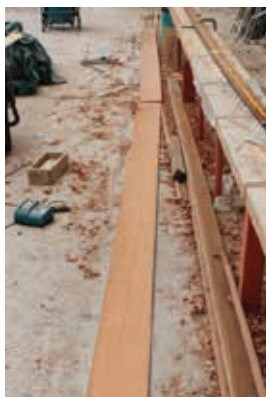
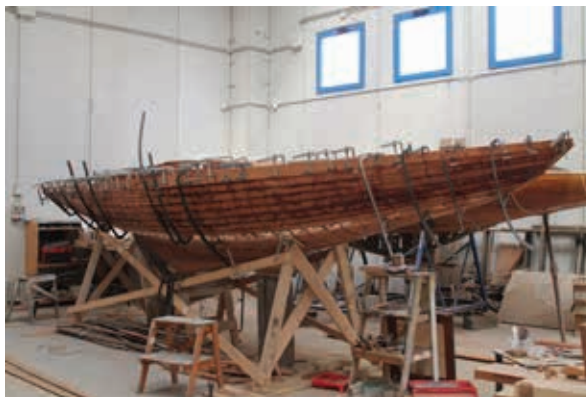
2. Costruzione e installazione delle due cinte

I due corsi di cinta non sono recuperabili in quanto soggetti a carie causate dall'infiltrazione d'acqua piovana proveniente dalle ferramenta del trincarino. Non è valutata fattibile una tassellatura degli elementi, vista l'importanza strutturale che questi rivestono nel collegamento tra le strutture del ponte e dello scafo. Si procede quindi alla creazione di due tavole dalla lunghezza di 11 metri grazie all'unione di due di minor dimensione. Gli elementi, giuntati fuori opera, sono poi adattati sul posto e incollati mantenendo il bordo superiore abbondante in modo da poterlo adattare successivamente in opera. Non sono utilizzate ferramenta per il montaggio vista la necessità di eseguire la fresatura della linea di bellezza. A seguito della tracciatura del fregio potranno essere messi in opera i perni in rame da ribadire sul dormiente interno.

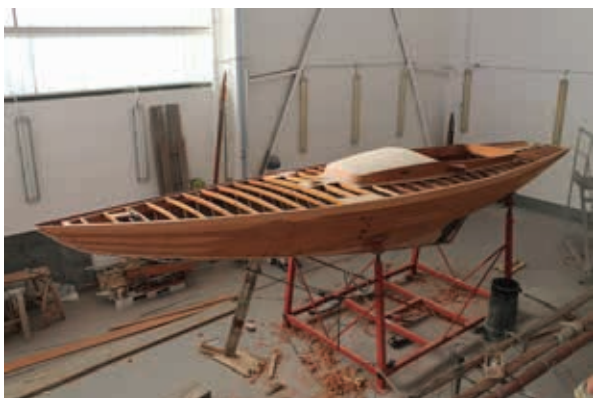
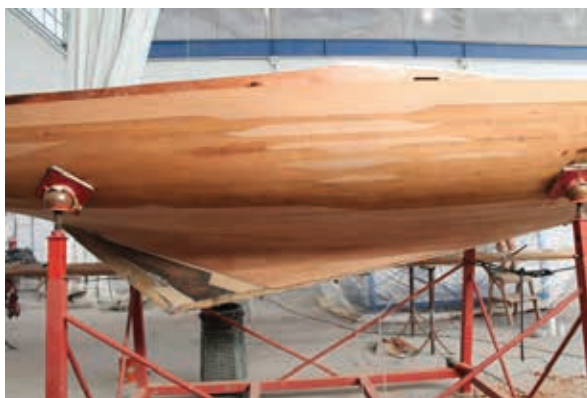
1. Piallatura e carteggiatura della totalità della superficie esterna del fasciame da colla e tappi

Il completamento dell'installazione del fasciame dello scafo permette di avviare la fase di pulizia dai residui di resina e il taglio di tutti i tappi di mascheramento delle viti. È inoltre richiesto l'avviamento dei corsi, specialmente nella zona della stellatura, ove la sagomatura avviene con piolla a suola convessa.

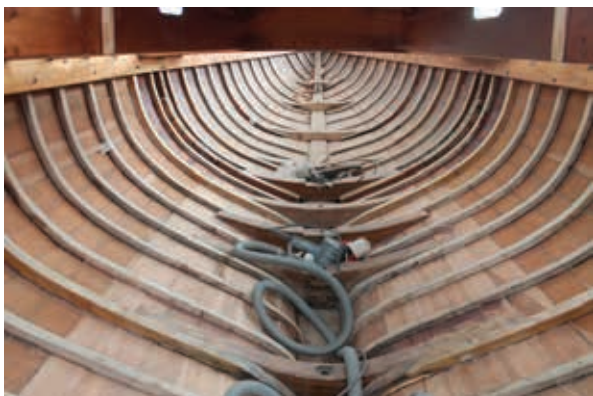
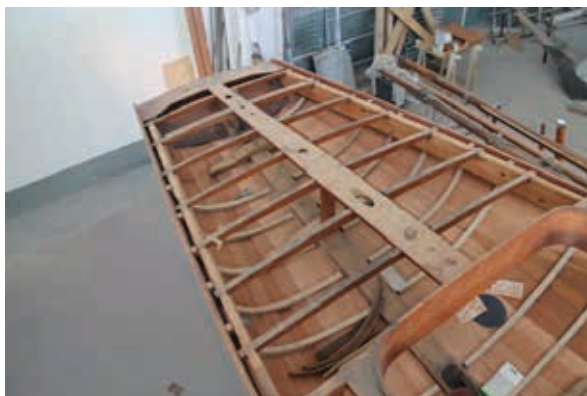
2. Carteggiatura e pulizia da residui di colla del lato interno del fasciame e delle superfici delle ordinate e della chiglia (lato interno)

Anche internamente i residui e le gocce di resina sono rimossi sia dai campi di fasciame tra le ordinate che dalle superfici delle ordinate stesse. Il lavoro è eseguito con molte ore di carteggiatura delle strutture interne.

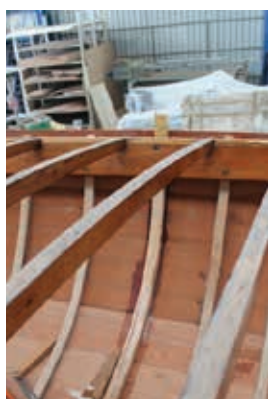
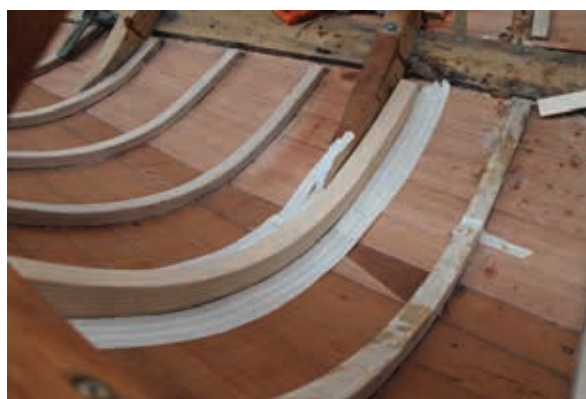
1. *Realizzazione delle ordinate lamellari in opera (per sfruttare lo scafo come dima)*

La presenza di ordinate lamellari fortemente delaminate e cariate impone la loro sostituzione con elementi totalmente ricostruiti. Gli elementi degradati sono rispettivamente sei (tre per murata) a prua e quattro (due per murata) a poppa; quelle a centro barca sono in buono stato ad eccezione delle due teste di quella del pozzetto. Si opta, come per le ordinate piegate, per l'utilizzo del fasciame come dima. Dopo il taglio delle cartelle in frassino dello spessore di tre millimetri, si procede alla laminazione in opera, avendo cura però di predisporre un nylon tra il fasciame e l'elemento in laminazione al fine di poter rimuovere quest'ultimo dopo la catalizzazione della resina. Questa scelta permette di poter rifinire l'ordinata fuori opera in modo da poterla installare in fase successiva, rifinita, pronta per la verniciatura. Il montaggio delle ordinate lamellari avviene con incollaggio interno e avvitatura dall'esterno, attraverso i fori già presenti originariamente sul fasciame. A seguito della messa in opera delle ferramenta sono incollati anche i tappi in cedrella di mascheramento delle teste.

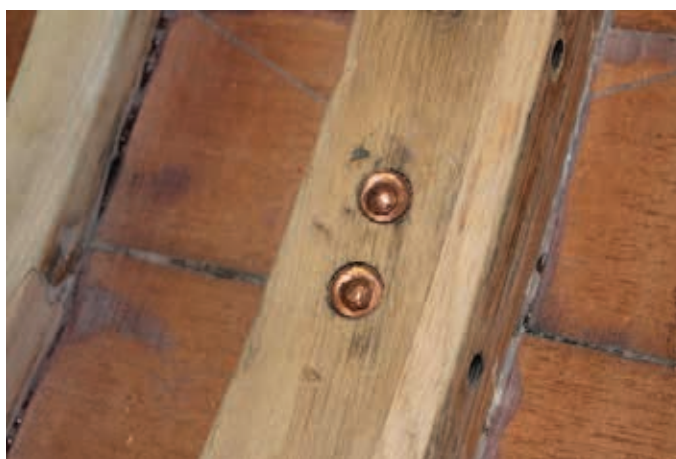
2. *Ribaditura dei perni in rame delle ordinate delle lande*

La coppia di ordinate cui sono installate le lande delle sartie sono, a differenza di tutte le altre, vincolate al fasciame con perni in rame. Questi perni, rimossi in fase di smontaggio del fasciame, sono adesso sostituiti con ferramenta nuove delle stesse dimensioni e metallo. Vengono eseguiti i fori sul fasciame ed è predisposto il foro per ospitare il tappo in legno. I perni sono posti in opera e ribaditi contro la superficie interna dell'ordinata previa interposizione di una rosetta.

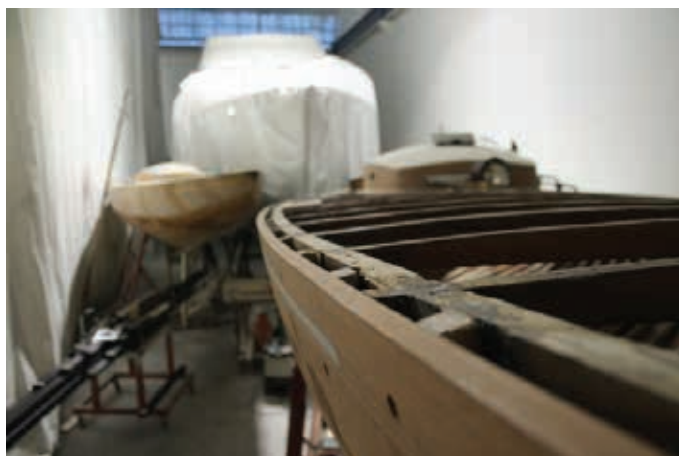
1. *Finitura del corso di cinta (a livello del ponte di coperta) e tracciamento della linea di bellezza*

Le due cinte sono preparate per ricevere i perni in rame che, attraversando fasciame, ordinate e dormienti, verranno su questi ribaditi. In particolare i corsi più alti sono rifiniti e avviati al livello delle strutture della coperta seguendo la bolzonatura dei bagli della coperta e la linea del cavallino. Diverse verifiche sono svolte, anche con l'adozione di listelli flessibili, al fine di controllare la correttezza degli avviamenti delle superfici. Successivamente sono tracciate le linee di bellezza che saranno successivamente fresate e smaltate.

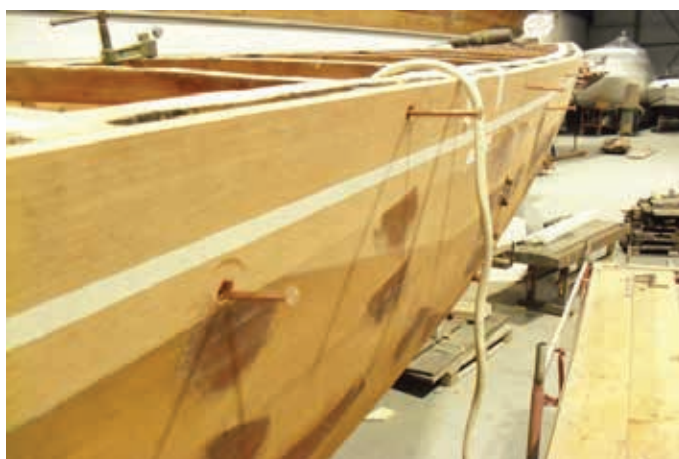
2. *Realizzazione dei fori per i perni a ribadire tra cinta e dormiente*

La presenza della traccia del fregio permette di eseguire i fori per il passaggio dei perni in corretta posizione. Questi fori, ove possibile eseguiti partendo dai fori preesistenti sui dormienti, sono stati allargati dal lato del fasciame per accogliere i tappi in legno.

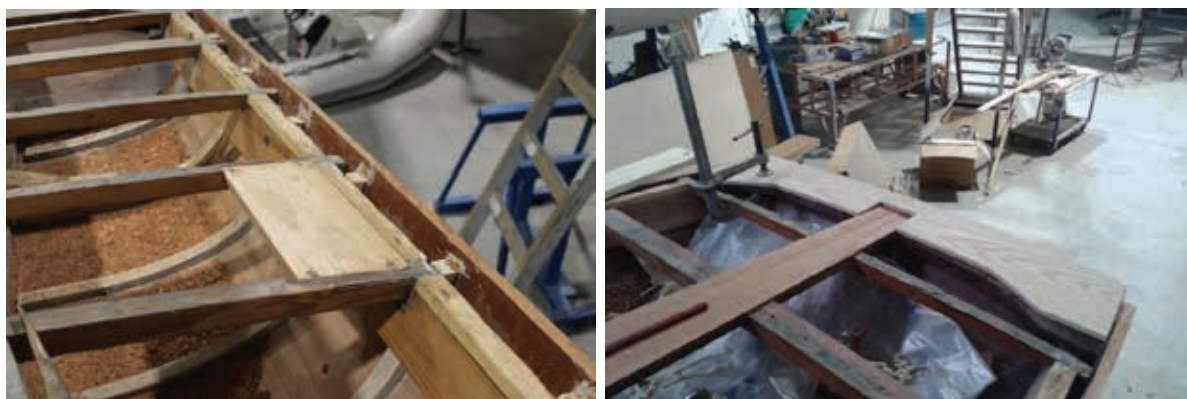
3. Realizzazione di riempimenti per l'installazione delle ferramenta di coperta e sostituzione parziale dell'elemento di coronamento dello specchio di poppa

I riempimenti per alcune ferramenta della coperta, originariamente presenti ma rimosse durante il precedente rifacimento della coperta, vengono costruiti in frassino, medesima essenza adottata per il rinforzo del ponte nel punto di passaggio delle sartie. In particolare sono predisposti i rinforzi per i punti di passaggio delle volanti, il riempimento per le ferramenta di vincolo del musone di prua e quello per la bitta d'ormeggio di prua.

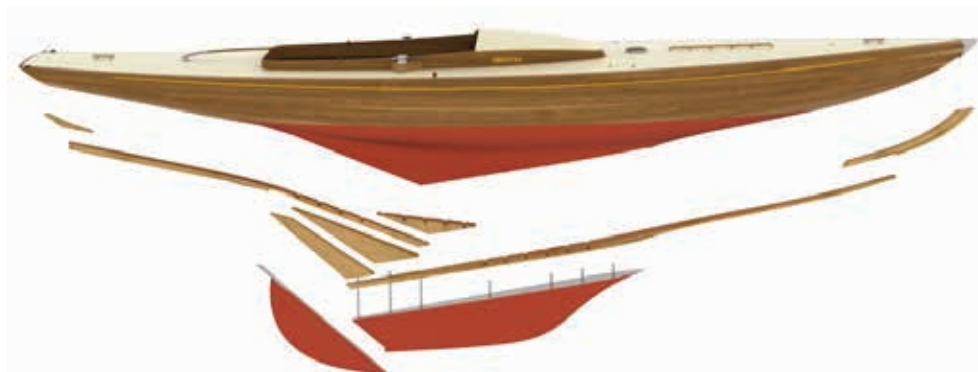
LA STRUTTURA LONGITUDINALE E IL TIMONE

Nella tavola è possibile osservare lo sviluppo della struttura longitudinale dell'imbarcazione. Chiglia (1), zavorra (2), allunga di poppa (3), diritto di poppa (4), controdritto (5), bracciolo di rinforzo (6), timone (7), ruota di prua (8), bracciolo di poppa (9).

La chiglia in quercia risulta molto degradata nella zona delle sezioni più stellate e profonde ove l'acqua ristagna all'interno dell'imbarcazione. Considerando la tipologia di imbarcazione è probabile che, l'acqua piovana, ristagnando per lunghi periodi dovuti all'assenza di pozzetto auto vuotante, abbia favorito il degrado biotico di questo elemento strutturale.

La carie del legno della struttura nelle zone attorno ai prigionieri metallici della zavorra ha provocato una perdita di resistenza e fenomeni di fessurazione nel senso della venatura, riscontrabili in più punti ciascuno per la lunghezza di una trentina di centimetri.

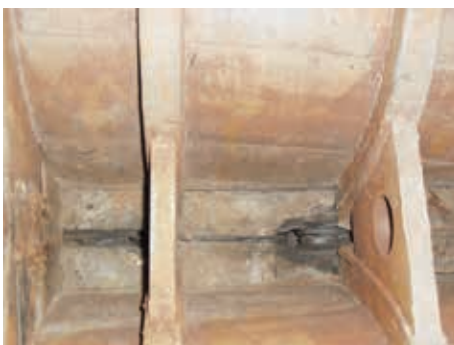
Lo stato di degrado della chiglia. È presente un fenomeno di fessurazione in asse con i fori dei prigionieri della zavorra.

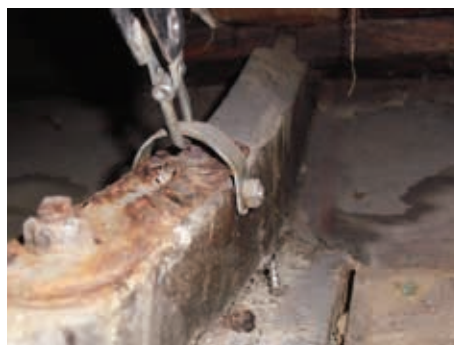
La zona estrema dell'allunga di poppa.

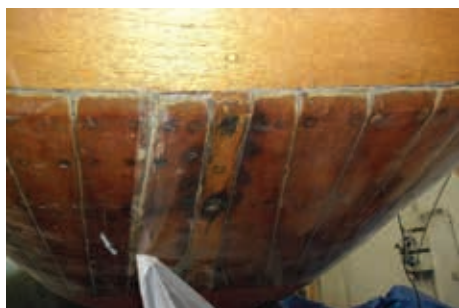
La zona del timone ove sono riscontrate mancanze delle strutture del dritto e contro dritto di poppa.

Il diritto di poppa e la porzione inferiore del bracciolo di rinforzo tra chiglia e contro diritto sono mancanti, probabilmente eliminati durante le operazioni di rimozione della zavorra. L'impossibilità d'accesso alle altre componenti, mascherate dal torello e dal contro torello, rende difficile descrivere il loro stato di conservazione; solamente in corso d'opera sarà possibile valutare con certezza lo stato di degrado complessivo della zona.

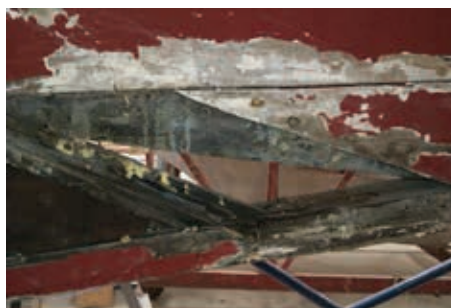
La faccia esterna dell'allunga di poppa caratterizzata da profonde macchie causate dalla corrosione di ferramenta zincate passanti. Risultano necessarie verifiche più approfondite per escludere eventuali fenomeni di carie molto profondi.
