Università degli Studi di Ferrara

DOTTORATO DI RICERCA IN "TECNOLOGIA DELL'ARCHITETTURA"

**LINEE GUIDA DI INTERVENTO SU IMBARCAZIONI IN USO A
STRUTTURA LIGNEA O COMPOSITA LEGNO-METALLO**
**Proposta di metodo per l'esecuzione degli interventi di restauro e
sistema di catalogazione del patrimonio marittimo nazionale**

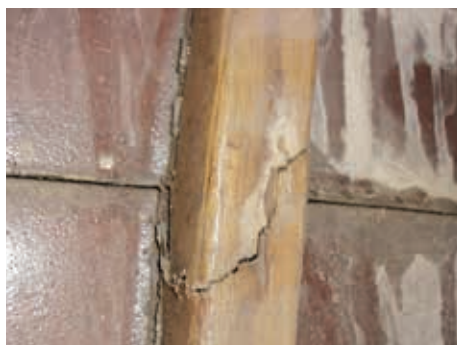
Fenomeno di fessurazione per l'intera sezione resistente di un'ordinata piegata a vapore. L'assorbimento di umidità e d'acqua dai fori delle viti del fasciame hanno parzialmente compromesso alcune di queste strutture.

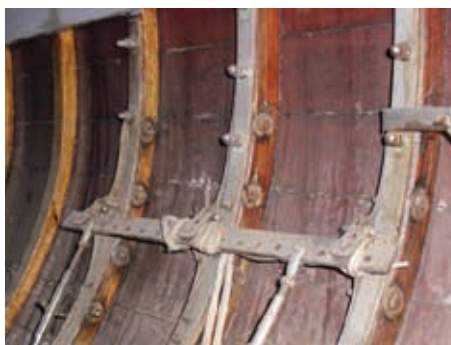
Le ordinate lamellari alle quali sono vincolate le lante sono parzialmente delaminate e cariate a causa dell'assenza di sigillante nei fori di passaggio delle ferramenta stesse.

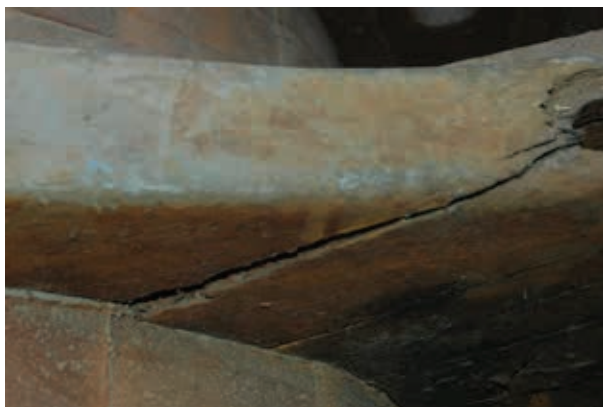
Fessurazione di uno dei madieri del fondo dell'imbarcazione.

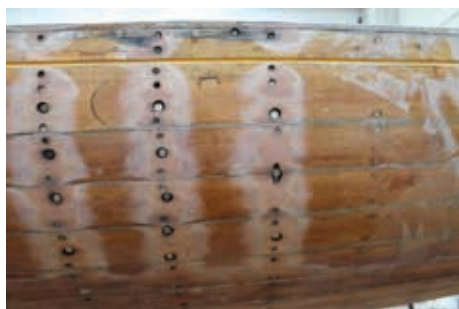
La zona del fasciame nei pressi delle lande di destra. Internamente alcune ordinate risultano spezzate, i comenti sono piuttosto allargati e sono visibili tracce d'infiltrazione d'acqua piovana oltre che localizzati fenomeni di carie. I tappi in legno delle ferramenta delle lande sono stati rimossi per la verifica dello stato di degrado del fasciame.

Sulla murata di dritta, in particolare nella zona del mascone e in corrispondenza delle lande, è stato diagnosticato lo stato di degrado più grave. Nei pressi delle ferramenta di ancoraggio del sartame vi sono chiari segni di carie generati da infiltrazioni d'acqua piovana che dalla coperta hanno attraversato il capodibanda, arrivando a degradare esclusivamente il primo corso di fasciame. Al mascone è stato riscontrato un lasco tra due corsi di fasciame causato dal cedimento di alcune costole interne, le stesse per le quali è stata avanzata un'ipotesi di guasto da impatto. Questo fenomeno ha portato a un'apertura eccessiva di un commento. Le palelle di giunzione delle tavole sono in perfetto stato.

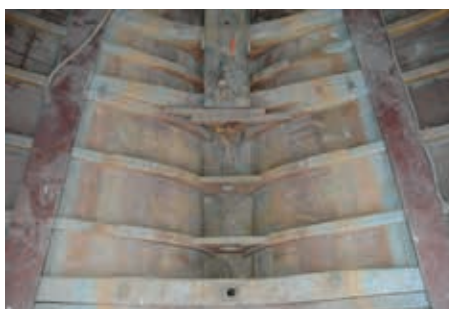
Le tavole del fasciame la cui presente analisi è stata eseguita esclusivamente dall'interno non risultano gravemente degradate. Sono riscontrabili esclusivamente fenomeni di forte ritiro dimensionale causato dal lungo tempo trascorso in secca.

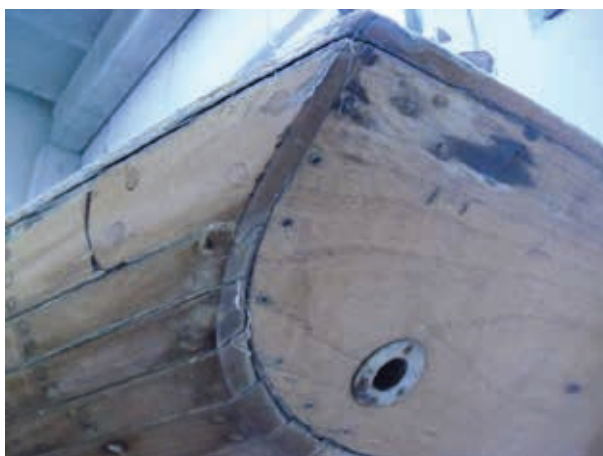
La zona più critica dello specchio di poppa soggetta a carie derivanti dalle infiltrazioni d'acqua piovana tra il corso della cinta e il trincarino.

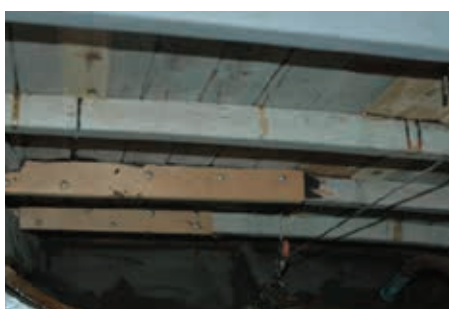
In altri due bagli a estrema poppa è stato diagnosticato un degradamento biotico. Sono stati oggetto di una riparazione temporanea per mezzo di quattro tavolette avvitate in compensato (due per baglio). Questo intervento non risolutivo lascia intendere fenomeni di perdita prestazionale della fibra del legno.

I due bagli riparati con un raddoppio in compensato. Le infiltrazioni dalla coperta devono aver portato a fenomeni di carie difficilmente riparabili, data la zona, se non con la rimozione di una parte del ponte. Tali fenomeni probabilmente interessano anche le teste delle ordinate e il dormiente.

Il ponte di coperta potrà essere rimosso minimizzando i danni alle tavole originali la cui recuperabilità dovrà essere valutata dopo l'asportazione del rivestimento in compensato. Le strutture di supporto del ponte, bagli, dormienti e anguille, saranno oggetto di consolidamenti, sostituzioni e trattamenti protettivi vista l'inaccessibilità alle stesse a seguito della rimessa in opera della coperta. Il paramare del pozzetto, le alzate della tuga e il celino verranno consolidati, reincollati nei punti di fessurazione e tassellati.

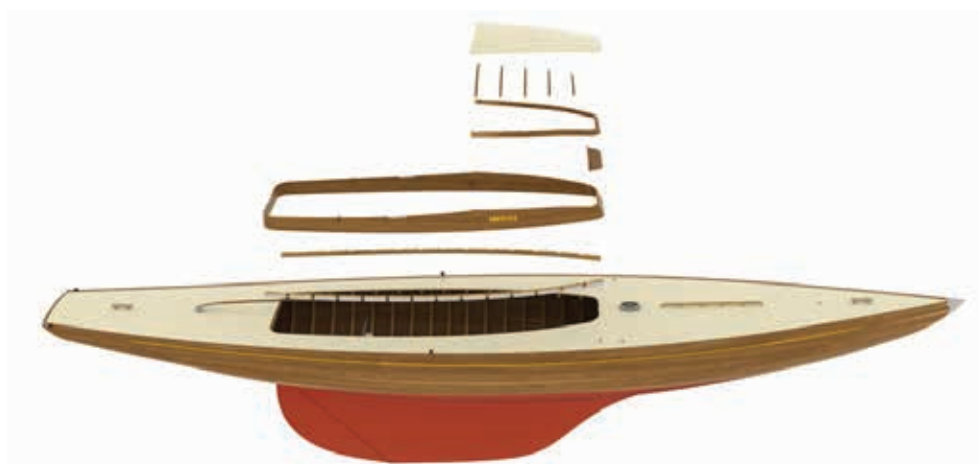
Nella tavola è possibile osservare gli elementi delle sovrastrutture dell'imbarcazione. Paramare del pozzetto (1), alzate della tuga (2), tavole di rivestimento (3), bagli (4), anguilla (5).

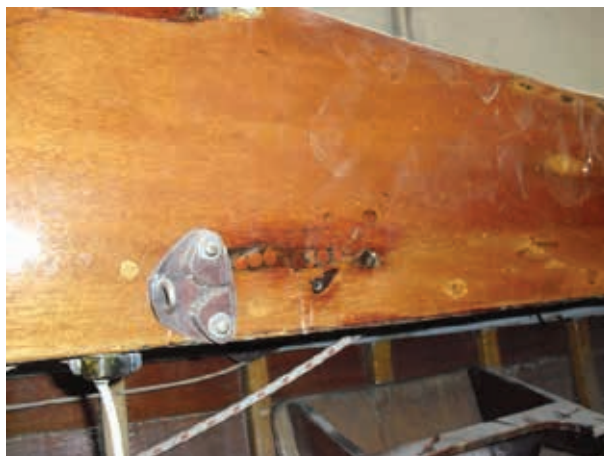
Il paramare del pozzetto mostra i segni del tempo e dell'uso dell'imbarcazione. Sono visibili riparazioni, numerosi tappi in legno di chiusura di fori e tracce delle passate installazioni di diverse attrezzature e ferramenta. Questi fattori, esclusivamente di natura estetica, non pregiudicano l'integrità delle tavole. Danni meccanici sono localizzati in tre punti (due dei quali con maggior evidenza) dove fessurazioni lungo la venatura con uno sviluppo di una quarantina di centimetri indeboliscono il paramare. Tali punti di danneggiamento, essendo in corrispondenza di strozzascotte molto sollecitati, andranno trattati con particolare attenzione. L'elemento non presenta altri tipi di degrado visibile ad esclusione dell'alterazione cromatica di alcuni punti della fibra del legno. Nella zona prodiera ove il paramare diviene alzata della tuga lo stato di conservazione è migliore, unico punto di fessurazione è in corrispondenza dell'incollaggio della tavola di chiusura prodiera con quelle laterali.

Il paramare del pozzetto. L'installazione delle attrezzature soggette a notevole utilizzo è rinvenibile dai numerosi segni lasciati sulle componenti stesse da parte delle ferramenta.

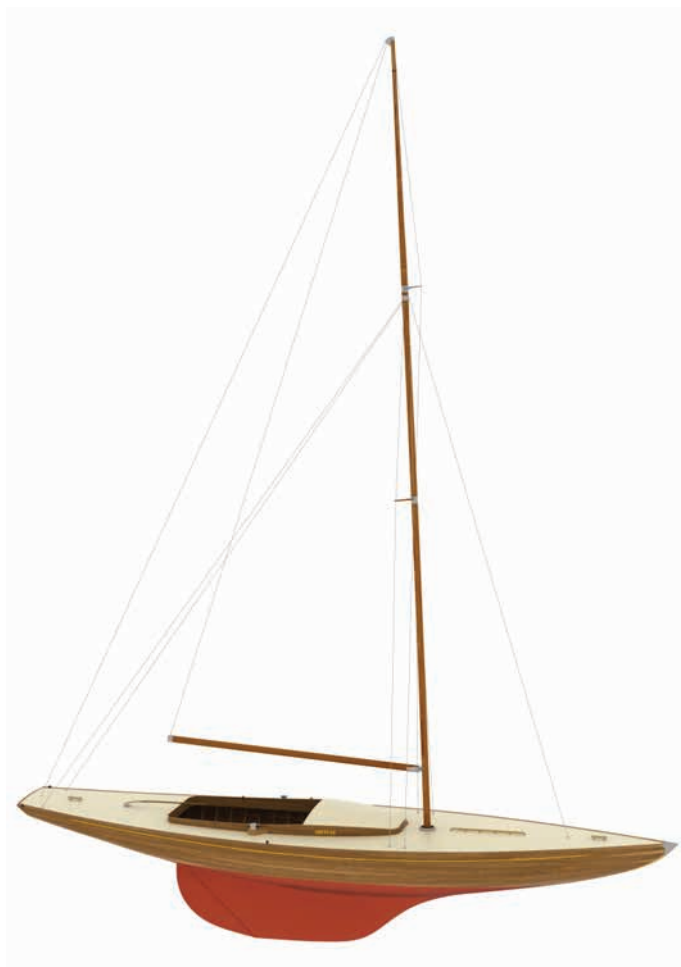
In figura sono illustrate le componenti dell'armo. Albero (1), boma (2), crocette alte (3), crocette basse (4), sartieme (5).

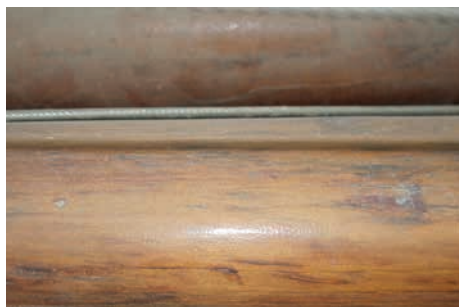
L'albero in buono stato di conservazione in cui sono tuttavia presenti zone macchiate e soggette ad assorbimento di umidità.

L'armo sarà carteggiato, trattato con lo scopo di eliminare macchie e azzurramento e verniciato con prodotto monocomponente, le crocette basse ricostruite sulle specifiche dei piani costruttivi e tutta la ferramenta in acciaio inox installata sigillando i fori delle viti al fine di evitare infiltrazioni nella fibra del legno.

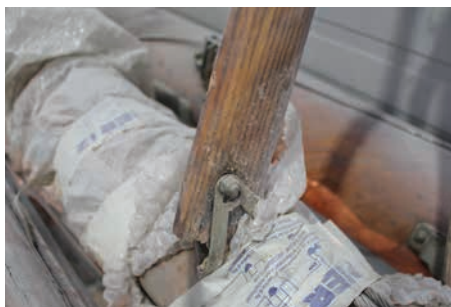
Le ferramenta in acciaio inox (ad esclusione delle sartie) e le crocette basse in buono stato di conservazione.

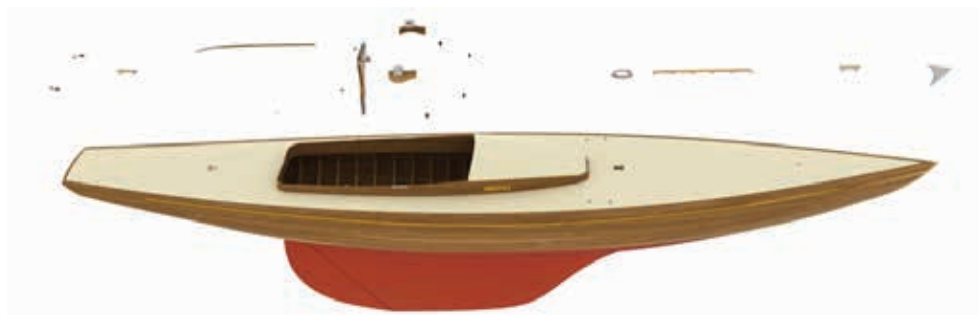
Nella tavola sono riportate le componenti oggetto di analisi. Supporti winch (1), trasto della randa (2), barra del timone (3), attrezzatura di coperta (4), bitte d'ormeggio (5), tientibene (6).

Gli incollaggi dei supporti in mogano su cui sono avvitate i winch del genoa hanno ceduto con il distacco di questi dalla coperta; applicando una leggera forza è possibile notare uno spostamento dell'intera parte strutturale. Questo danno meccanico può essere stato causato dalle tensioni a cui le strutture sono soggette durante la navigazione oltre che alla vetrificazione della colla resorcinica a vari decenni dalla messa in opera, cosa che porta a indebolimento delle giunzioni.

Il trasto della randa è degradato in corrispondenza alla parte terminale a contatto con il madiere del fondo, al quale è vincolato per mezzo di perni in ferro zincato. La corrosione del metallo ha degradato il legno circostante rendendo lasca la giunzione.

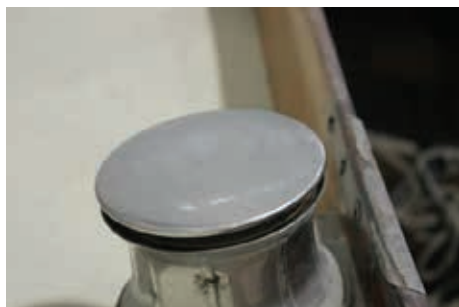
Un winch del pozzetto.

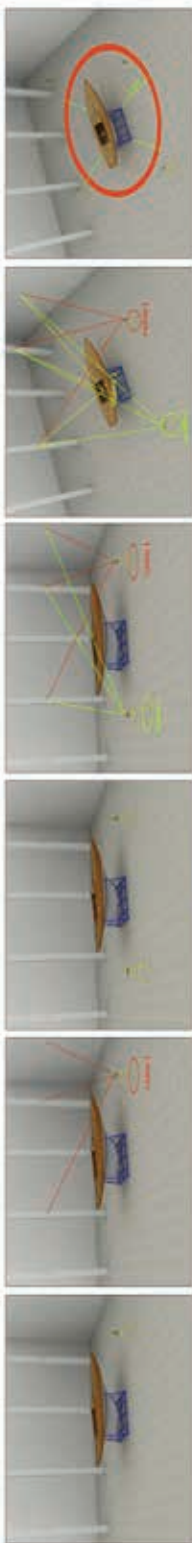
TAVOLA DI RESTITUZIONE GRAFICA DEL RILIEVO LASER SCANNER	
NOTE:	RIF. N.°
RESPONSABILE ISPEZIONE: LEONARDO BORTOLANI	DATA: 21-05-12
NOME IMBARCAZIONE: ARETUSA 1-18 - CLASSE IPFAGONE	TAVOLA #30-01

PROCEDURA DI RILIEVO E ALCUNE IMMAGINI DELLE FASI

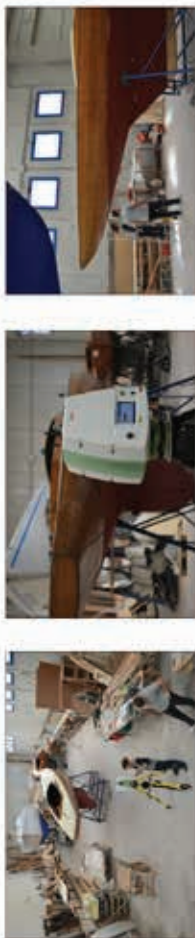
MINIMI INTERVENTI PER OGNI ELEMENTO VERIFICARE IL DETTAGLIO DELLE INDICAZIONI D'INTERVENTO NELLA TAVOLA DEDICATA
